# **REFLEXIONES DE LAS CAUSAS PROBABLES DEL COLAPSO DE LA TRABE DE ACERO DE LA LÍNEA 12 DEL METRO DE LA CDMX**

**(PUBLICADAS EN REDES SOCIALES EL 7 DE MAYO DE 2021)**

**Héctor Soto Rodríguez**

**Argumentar y fundamentar las reflexiones preliminares publicadas por el autor el 7 de mayo de 2021 referentes al colapso de la trabe de acero de la línea 12 del Metro de la CDMX, entre las estaciones de Tezonco y Olivos de la Avenida Tláhuac.**

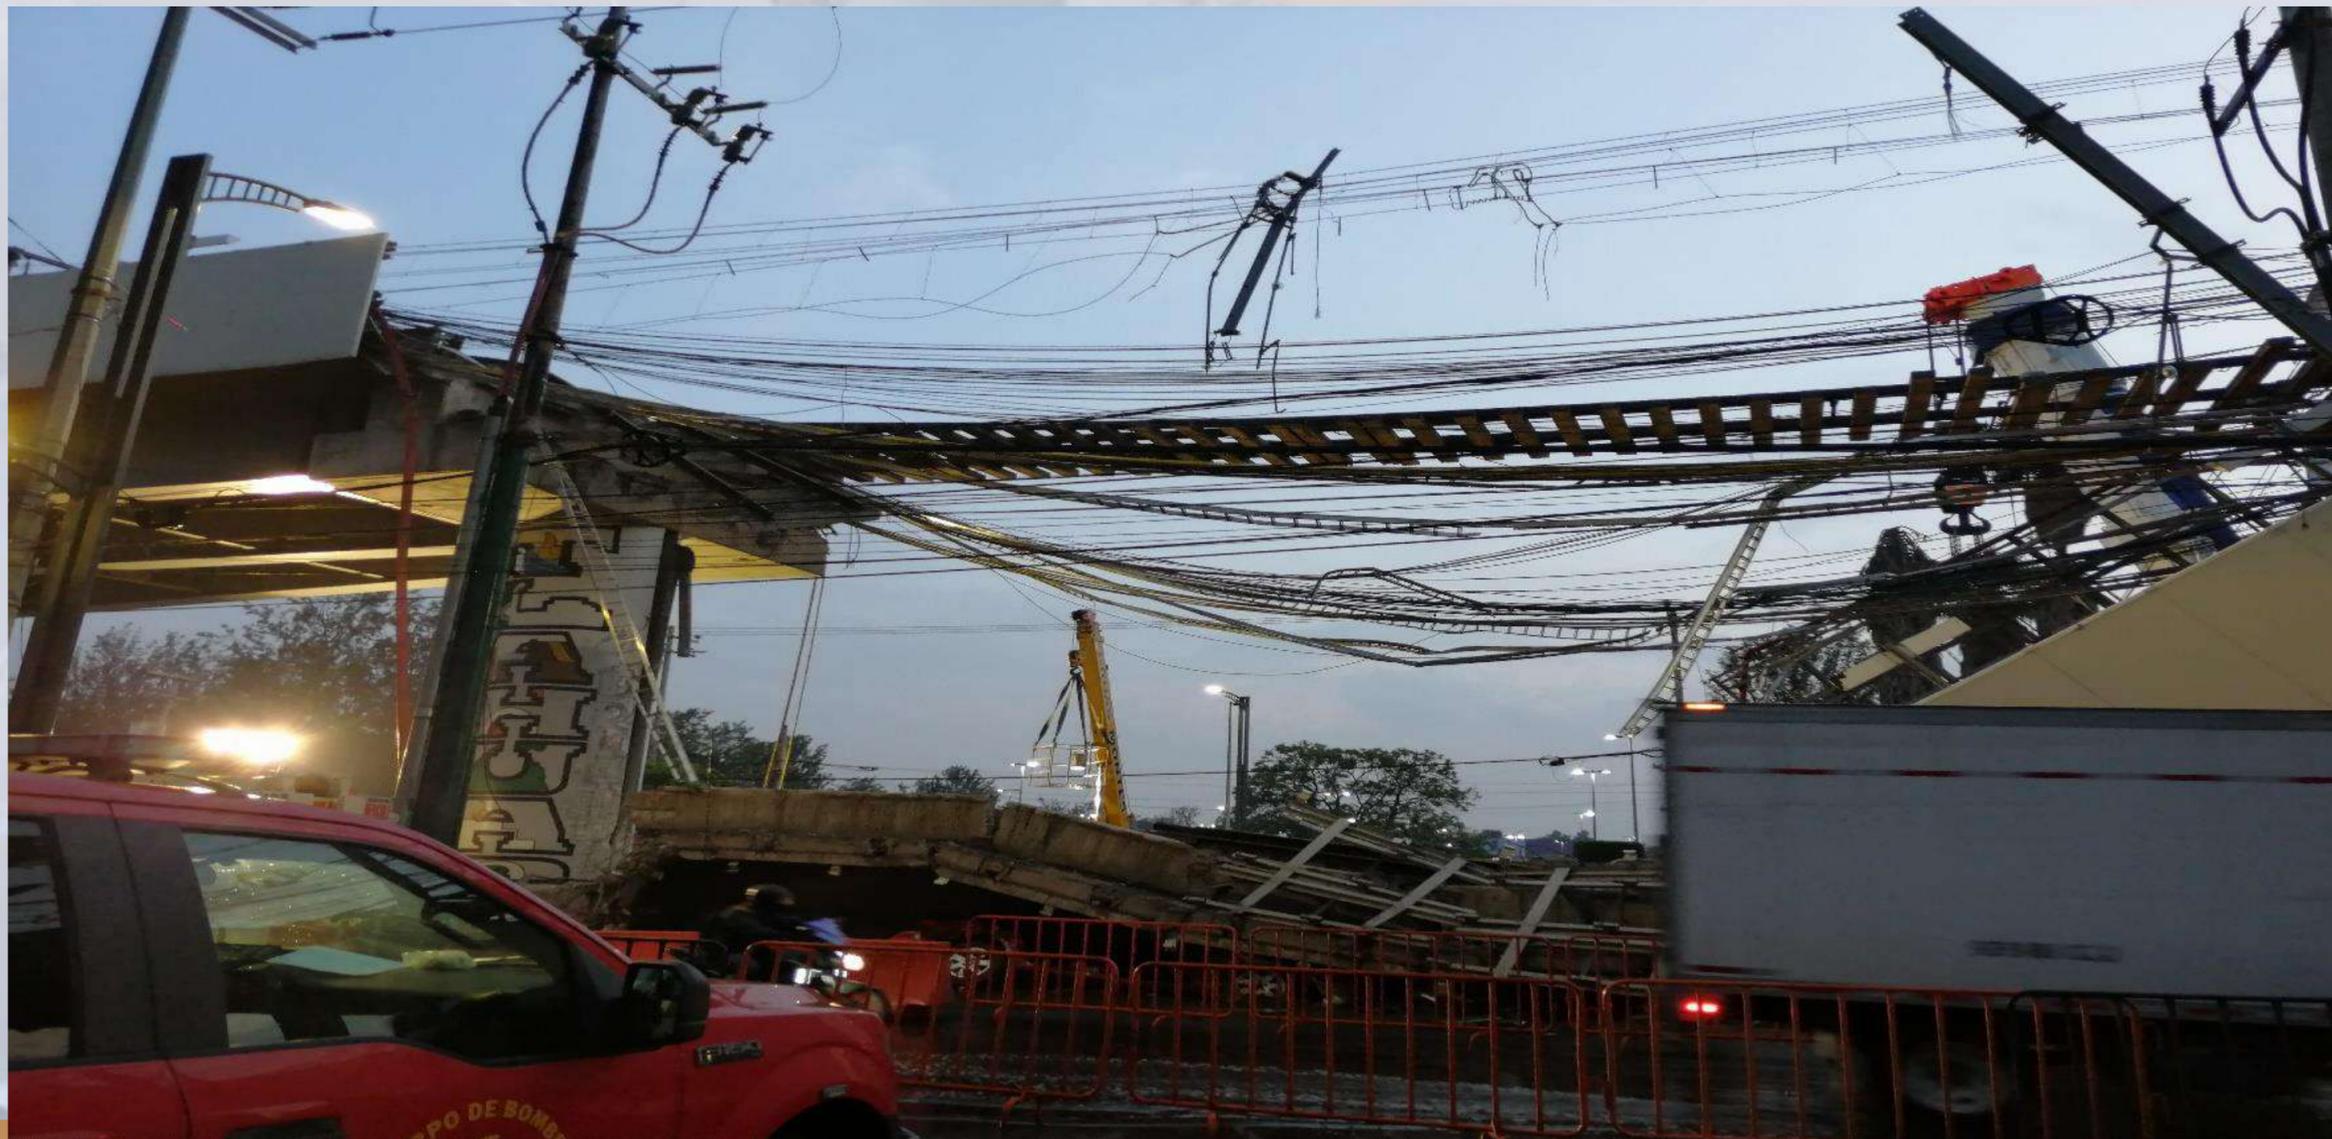
Se rebasaron súbitamente los estados límite de falla y de servicio correspondientes a miembros sujetos a flexión, debido a las combinaciones de cargas estáticas y dinámicas. **Colapso de la viga de acero sin sismo.**

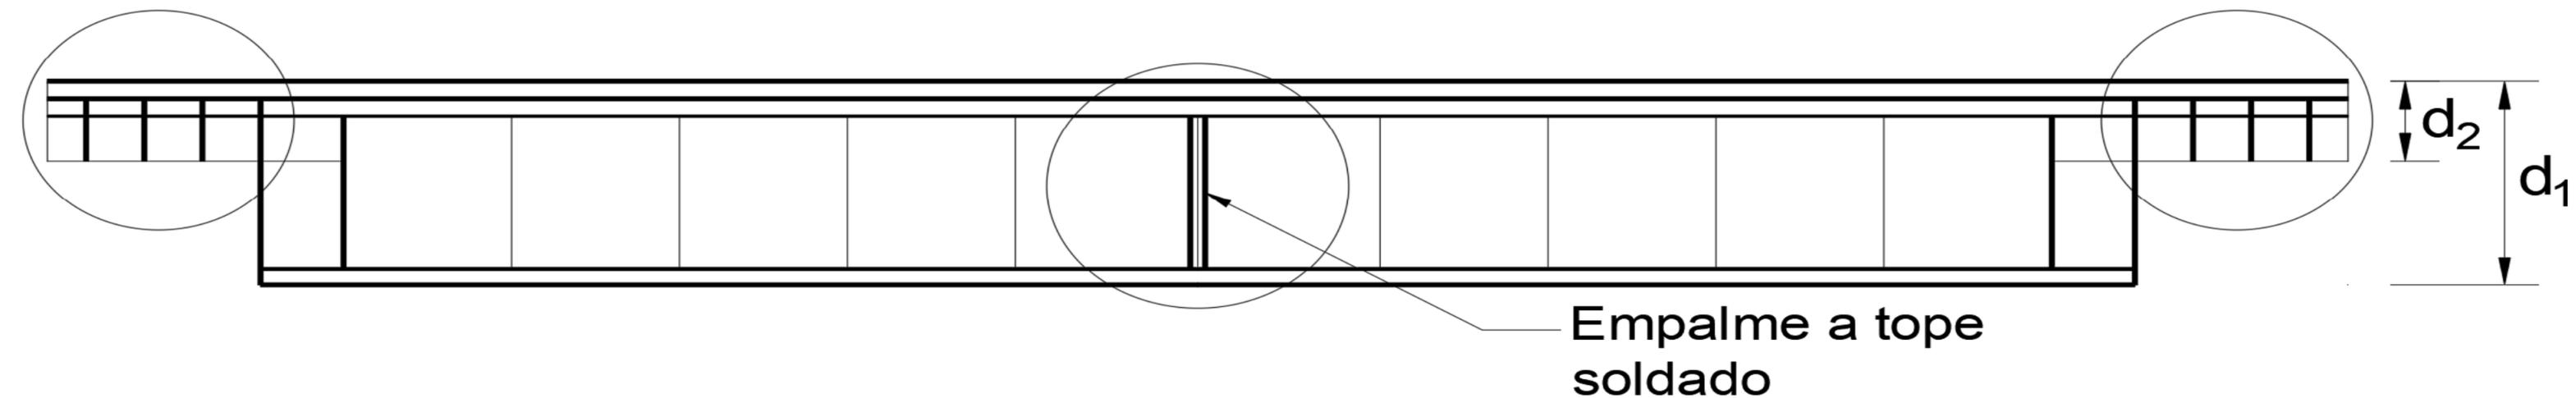
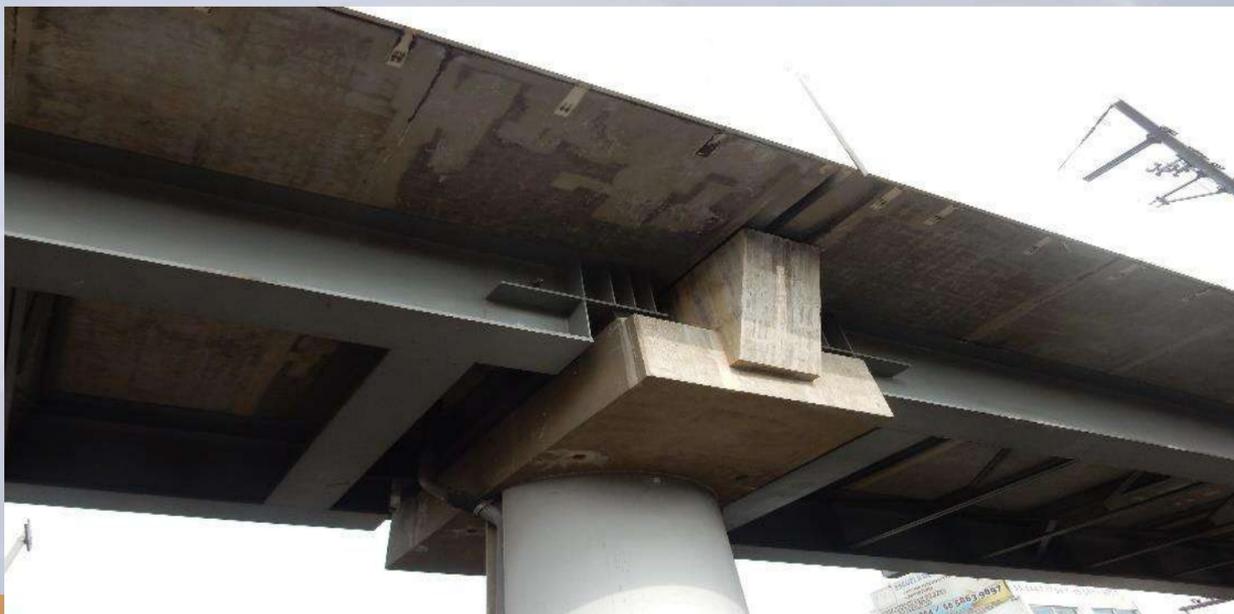
**Se enfatiza que los puntos críticos de la trabe soldada IS son la sección central y los apoyos**

**Deben revisarse los apoyos de neopreno que no se hayan deteriorado con el medio ambiente y tiempo.**

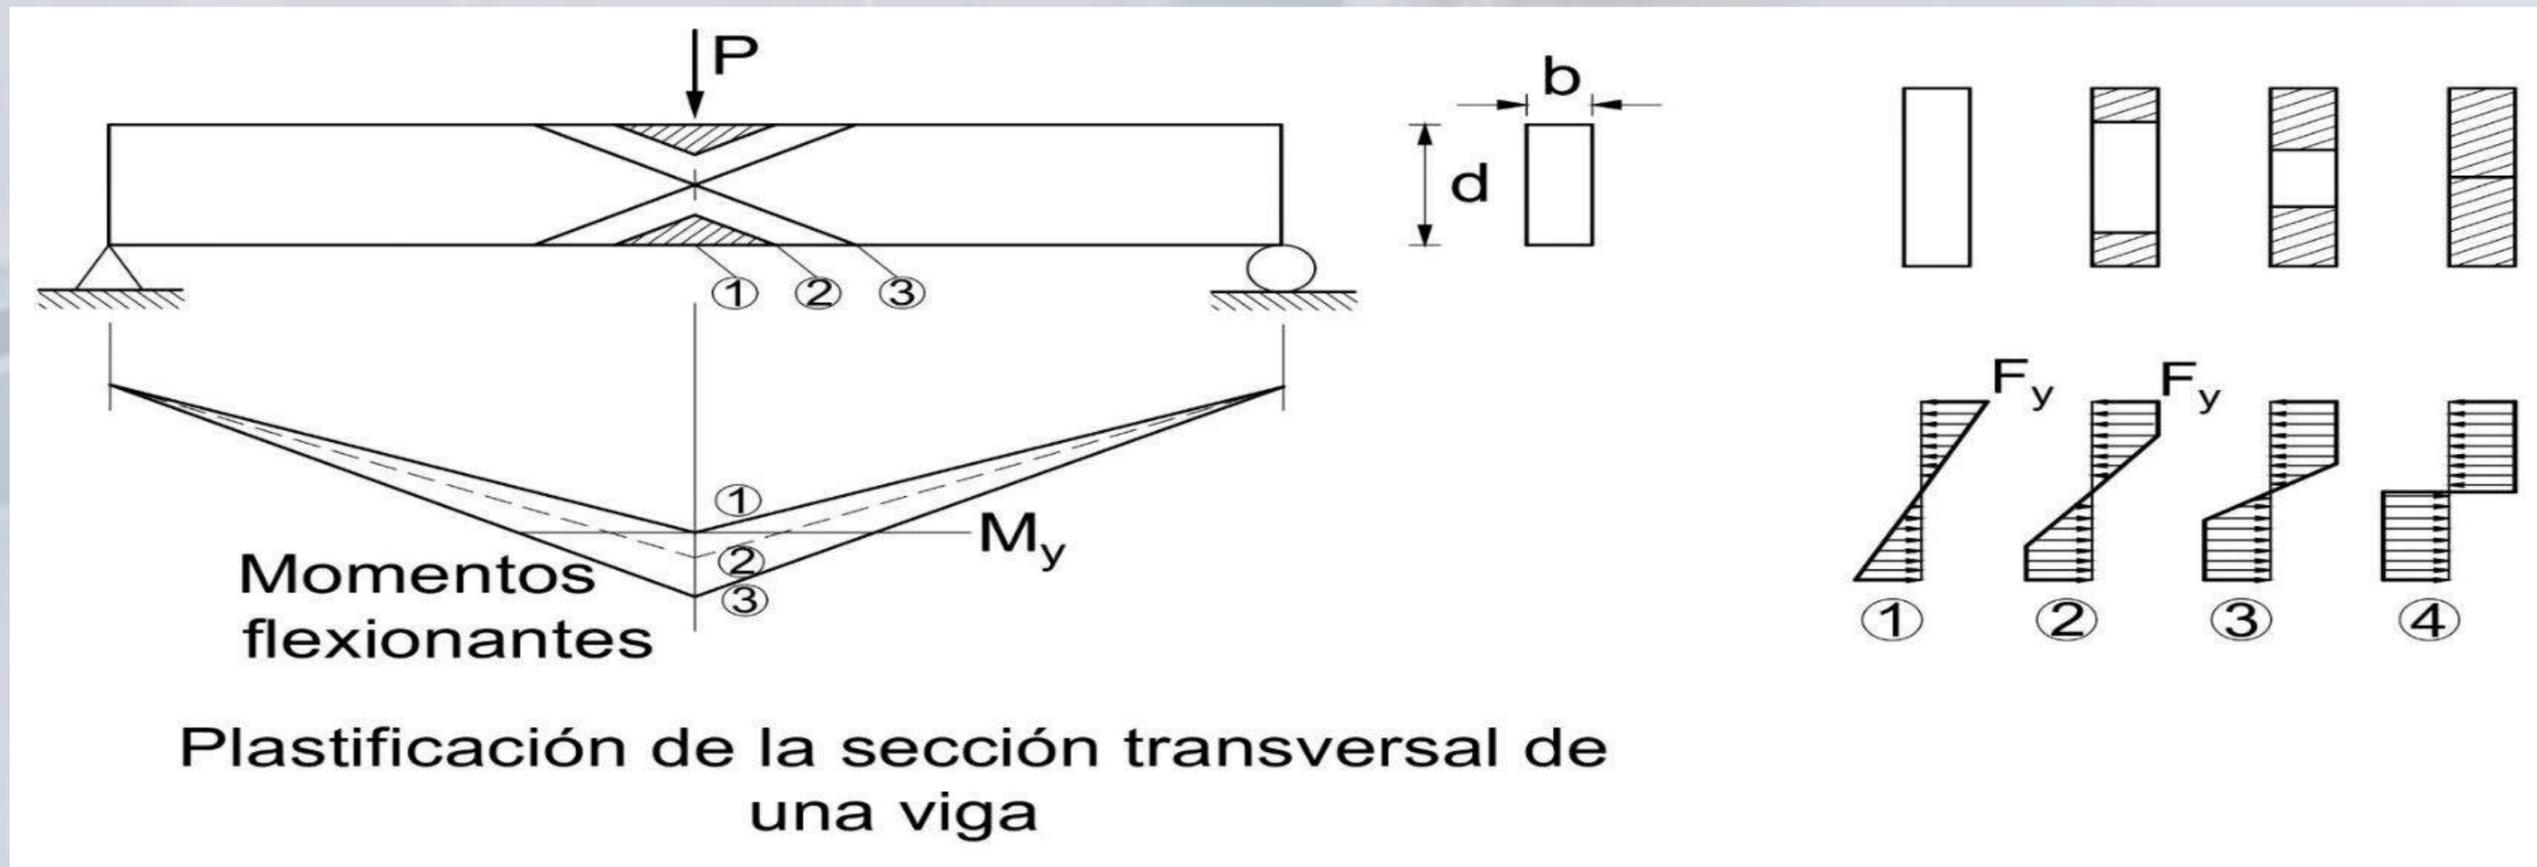
La falla de la trabe de acero se debió al agotamiento de la resistencia en flexión en la sección crítica (sección central).

Las combinaciones de cargas gravitacionales y dinámicas modificaron el comportamiento de la viga basado en la Teoría Plástica simple. **LA VIGA NO SE COMPORTÓ DE MANERA DÚCTIL.**

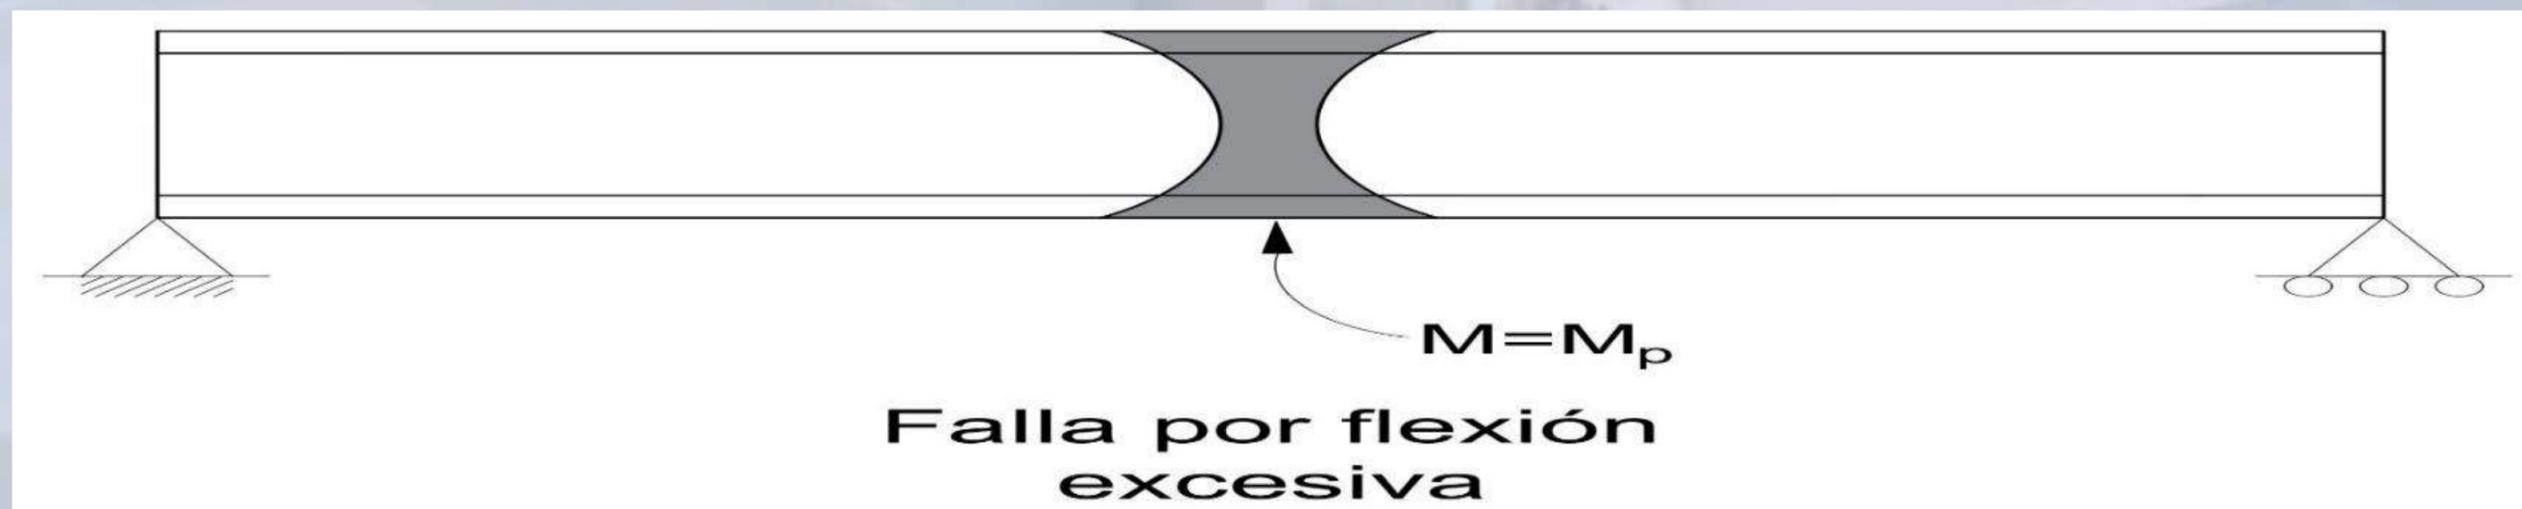
**Debido a las condiciones de apoyo de la viga (libremente apoyados) no admiten redistribución de momentos y basta que se forme una sola articulación plástica para que ocurra el mecanismo de falla de la viga. Se está considerando en esta afirmación que no hay continuidad entre tramos de vigas y que las acciones dinámicas modificaron esta teoría.**

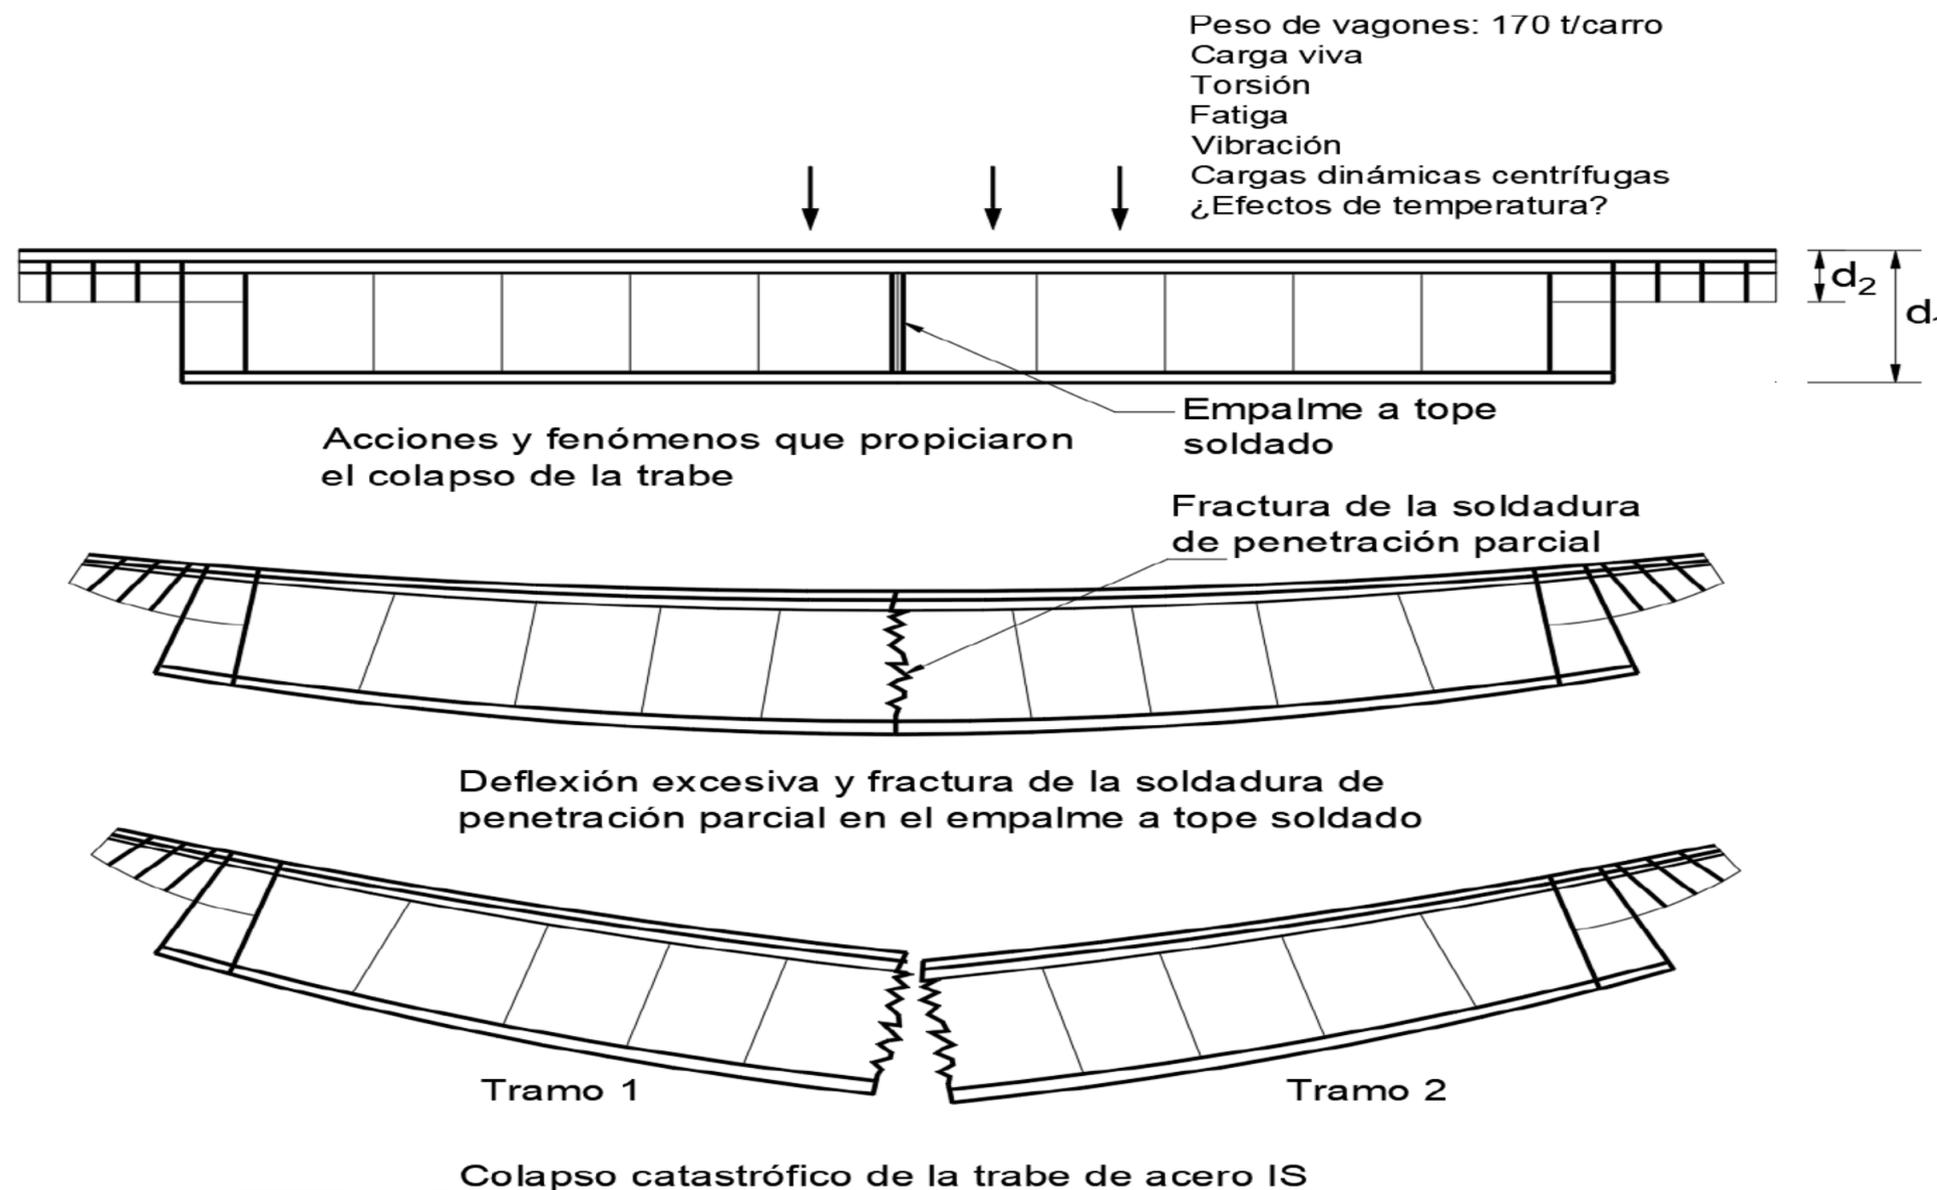
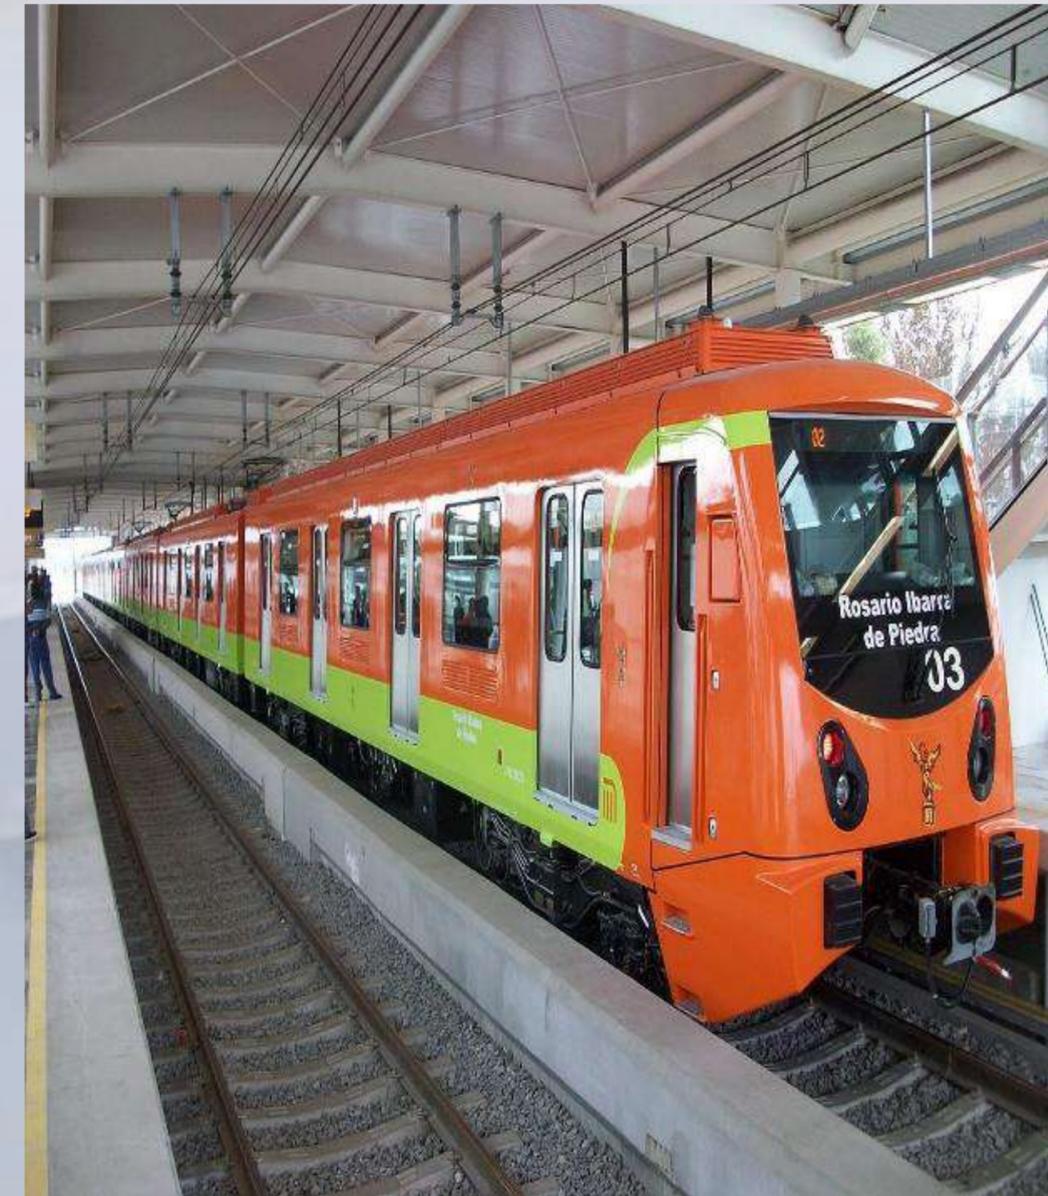
Se subestimaron las cargas de diseño en la trabe de acero: peso de vagones, cargas vivas móviles, cargas de impacto, frenado, fatiga, fuerzas centrífugas y posiblemente efectos de temperatura.

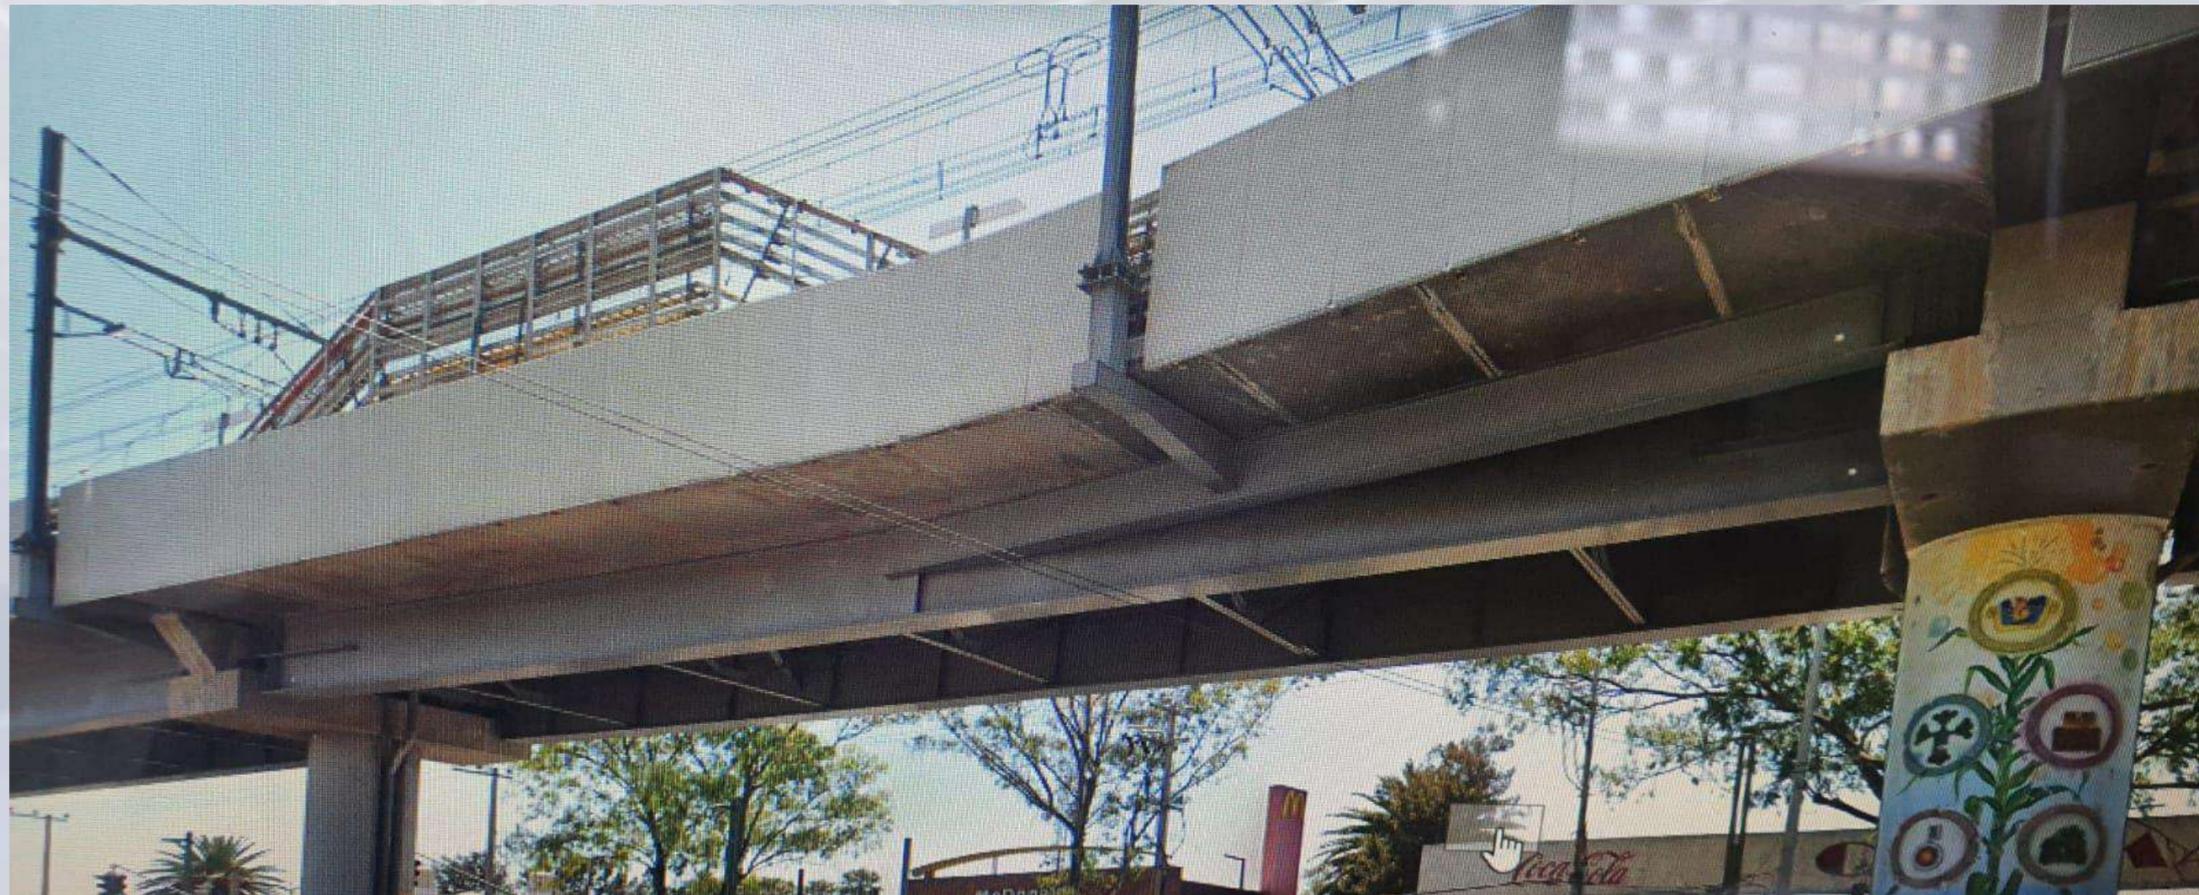
**Recientemente, algunos colegas del medio han opinado que probablemente la trabe de acero estuvo sujeta a temperaturas elevadas ocasionadas por un incendio previo al colapso y que se debieron a la falla de un transformador que alimenta energía eléctrica a las vías por medio de vigas secundarias diagonales que soportan postes y que se apoyan en el centro del claro de la trabe donde justamente se ubica el empalme soldado a tope.**

**Por el momento, esta opinión no considerada por el autor, se toma con reserva hasta que no se realice el Dictamen de Estabilidad y Seguridad Estructural de la trabe de acero por parte de los especialistas.**

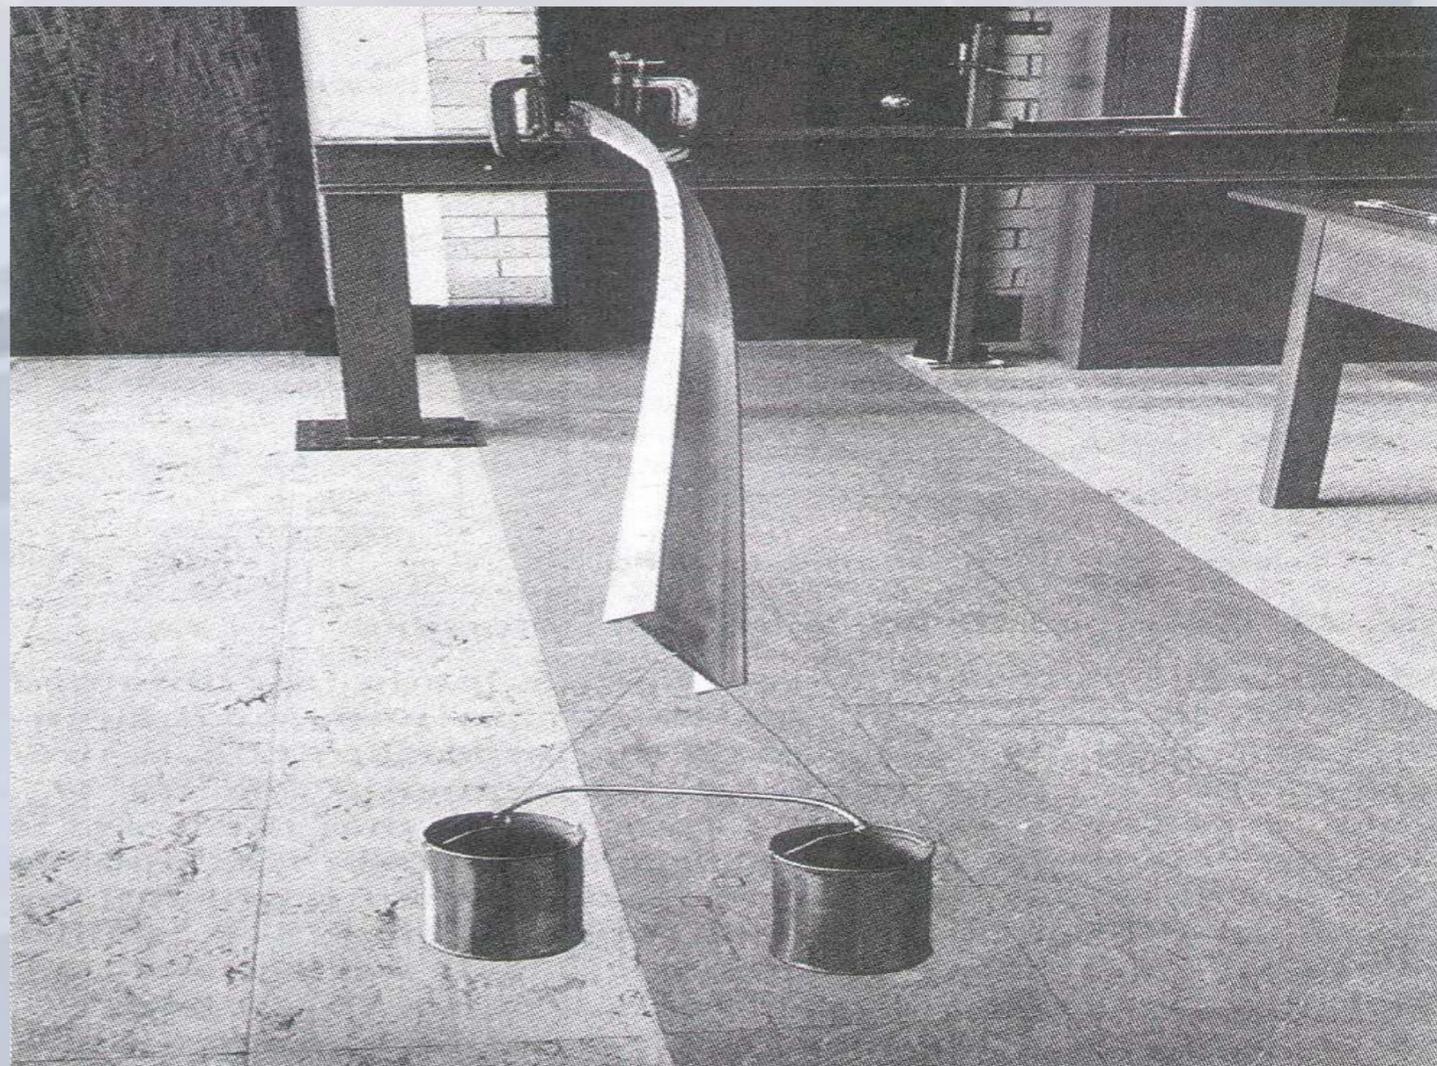
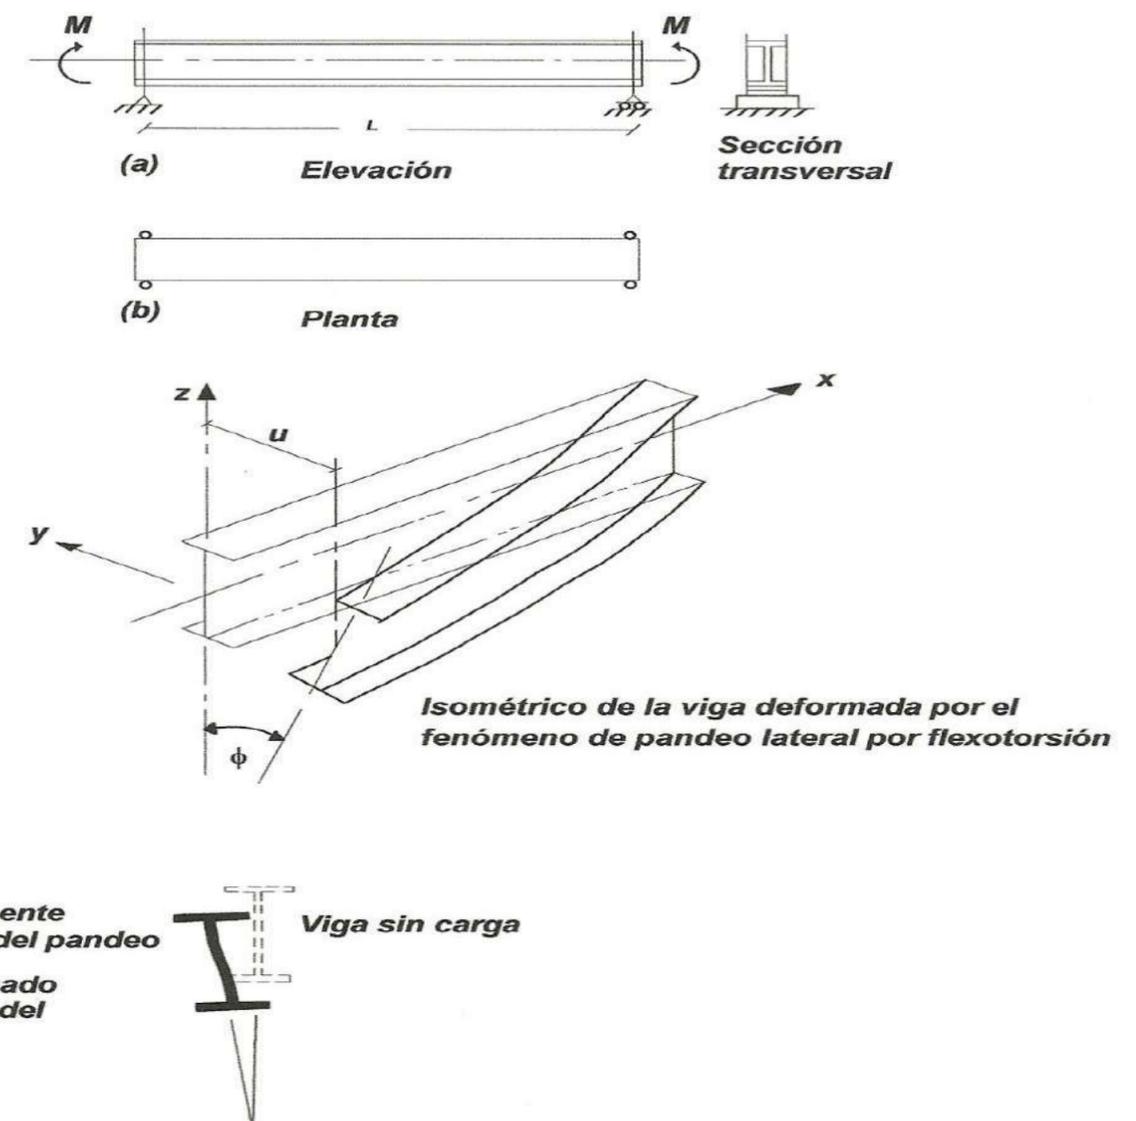
Se descarta que el modo de falla de la trabe haya sido el pandeo lateral por flexotorsión, ya que el mecanismo de colapso se presenta en el plano sin desplazamiento lateral ni torsión de las secciones transversales de la trabe.

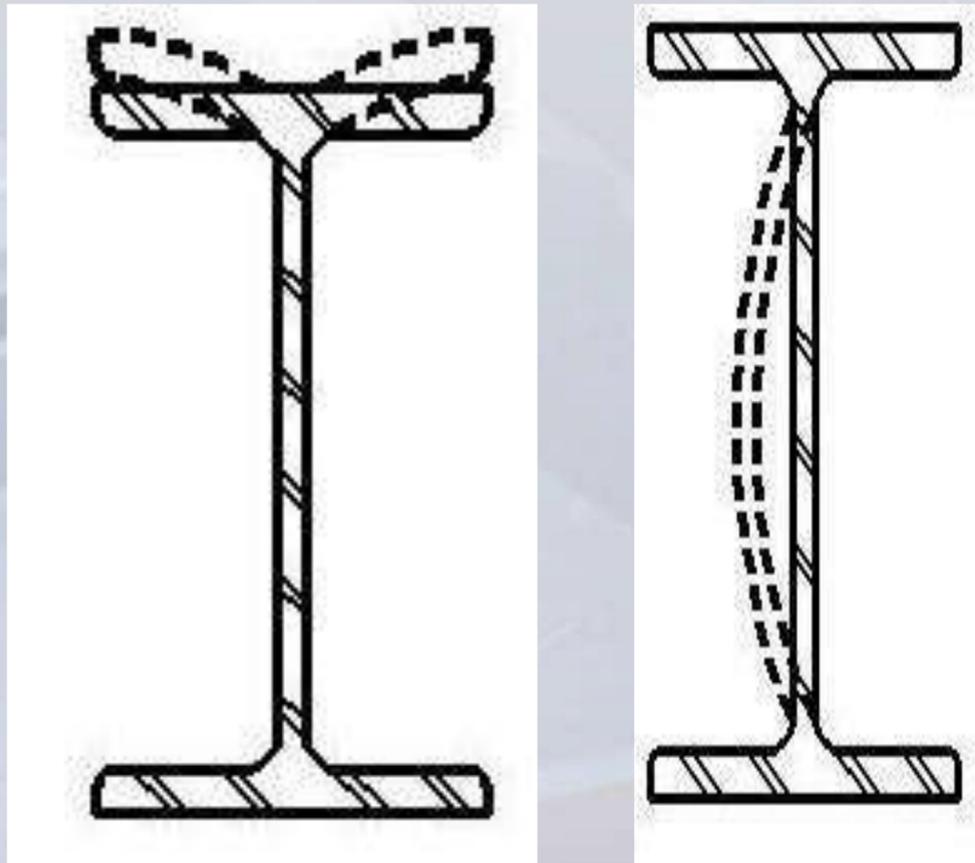
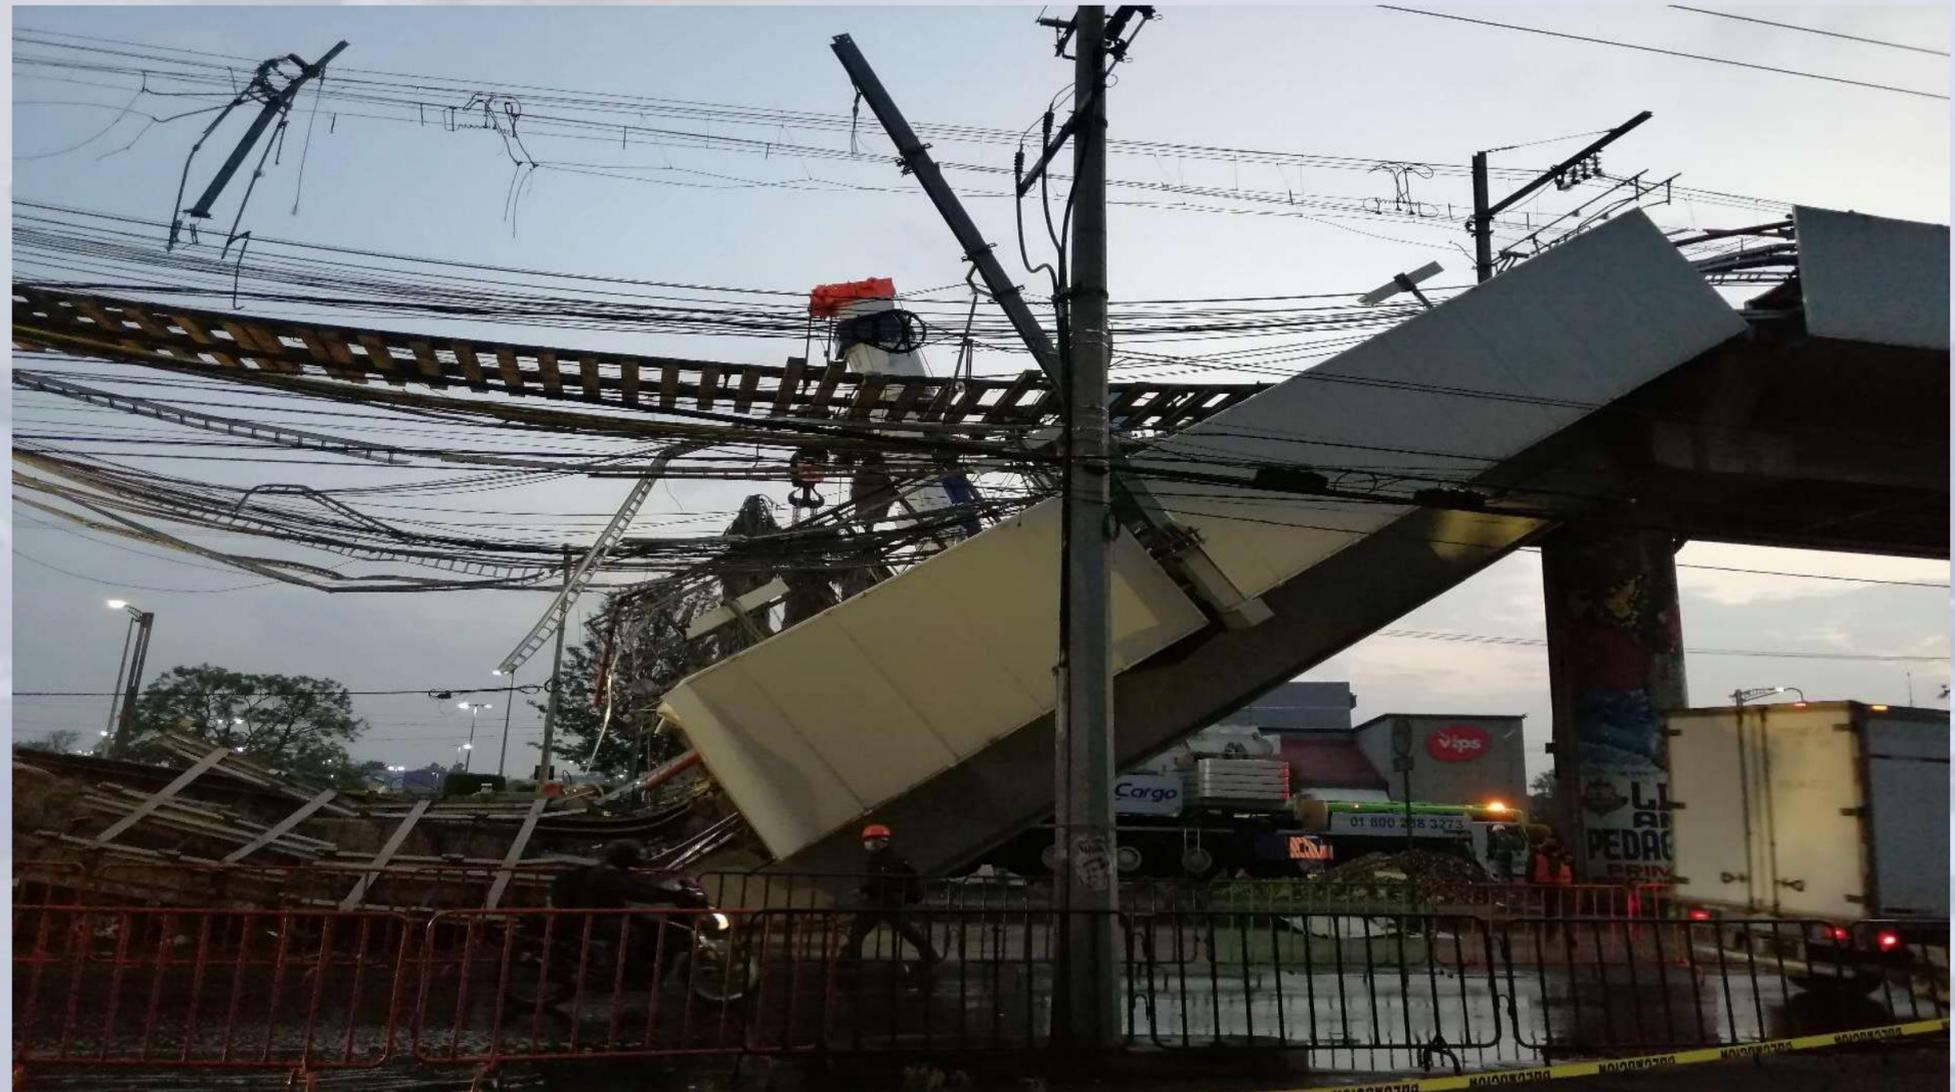
**Se eliminan los modos de falla de pandeo local de patines y del alma debido al colapso instantáneo de la trabe.**

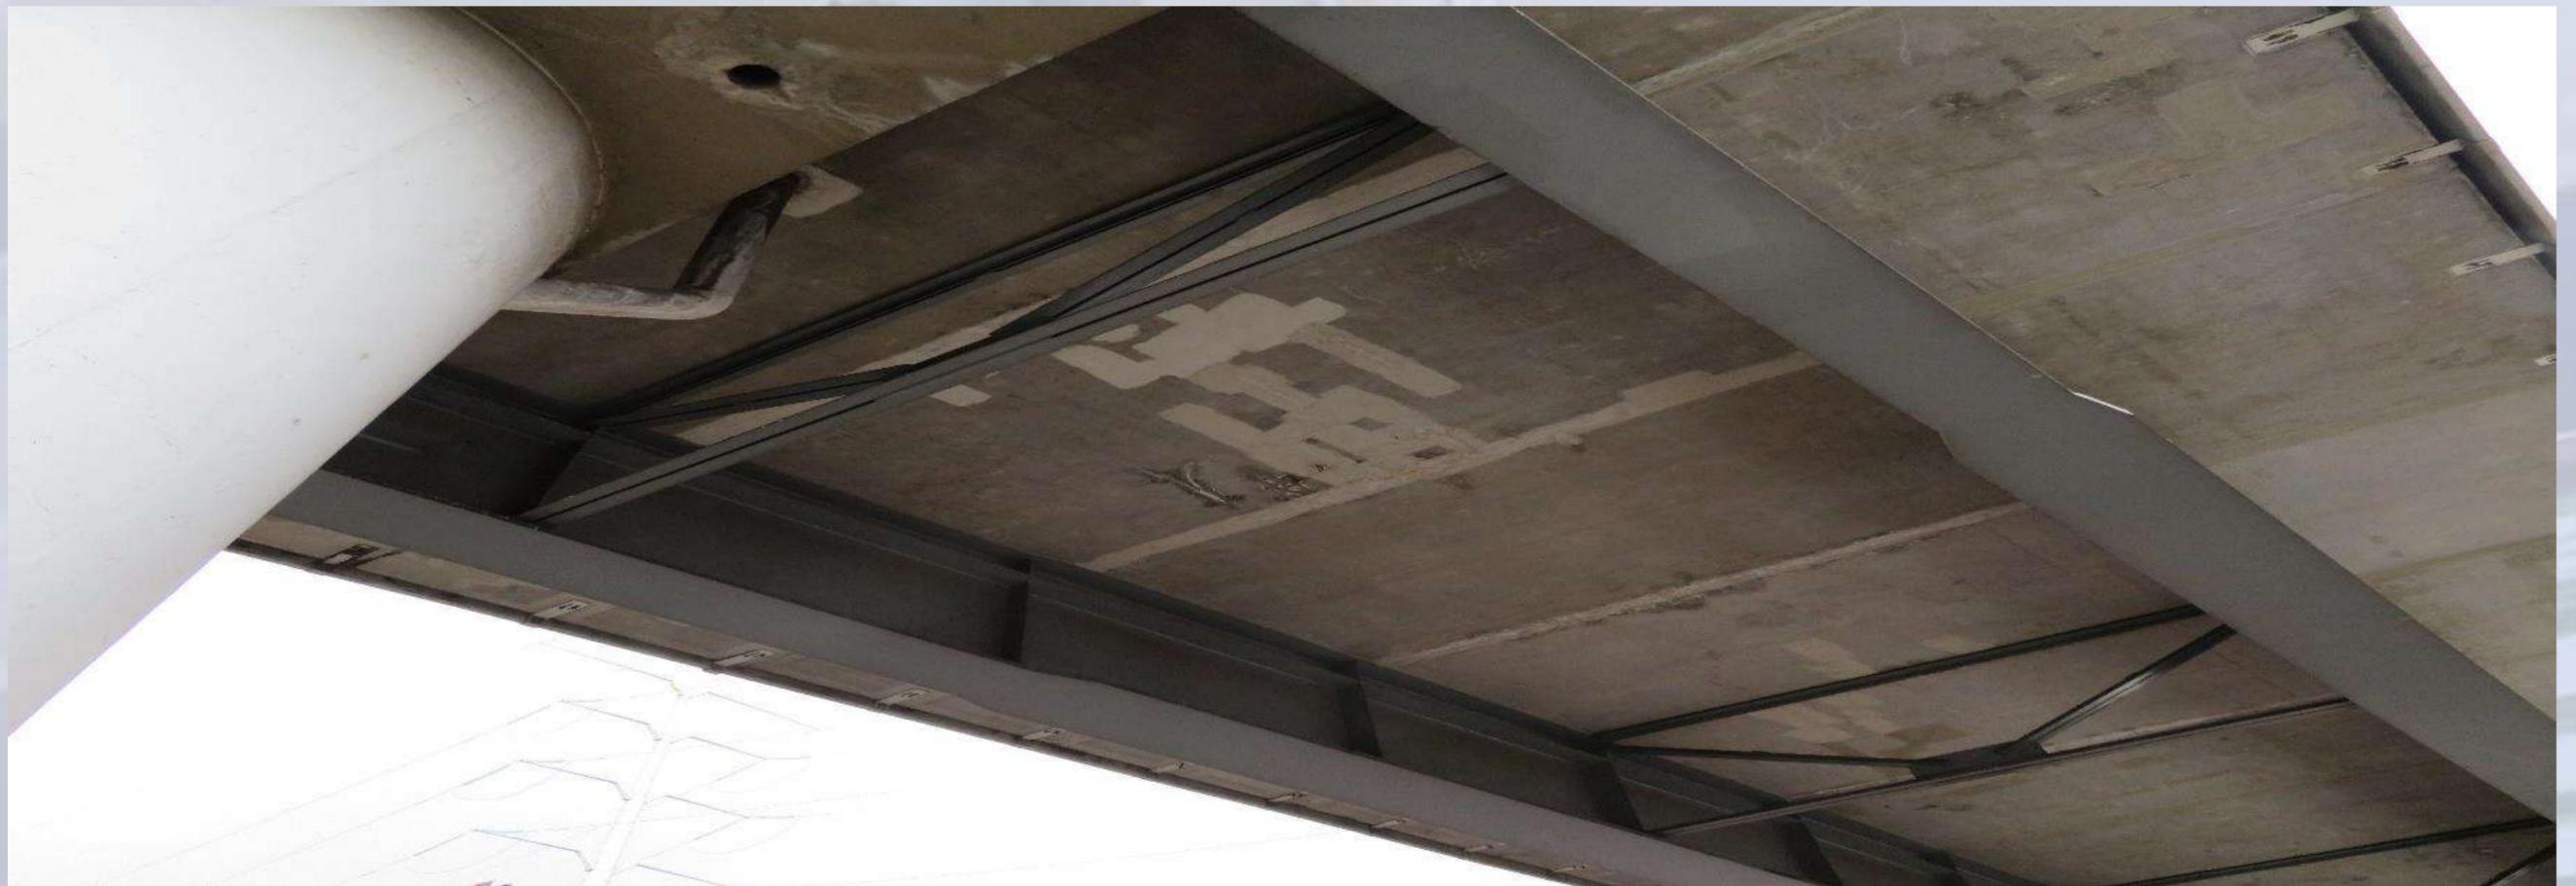
Se descartan modos de falla por cortante correspondientes a traveses armados soldados provistas de atiesadores transversales en el alma. Parece ser a simple vista que la separación de los atiesadores transversales es adecuada para que se forme el campo de tensión diagonal.
