# **REFLEXIONES DE LAS CAUSAS PROBABLES DEL COLAPSO DE LA TRABE DE ACERO DE LA LÍNEA 12 DEL METRO DE LA CDMX**

**(PUBLICADAS EN REDES SOCIALES EL 7 DE MAYO DE 2021)**

**Héctor Soto Rodríguez**

**Argumentar y fundamentar las reflexiones preliminares publicadas por el autor el 7 de mayo de 2021 referentes al colapso de la trabe de acero de la línea 12 del Metro de la CDMX, entre las estaciones de Tezonco y Olivos de la Avenida Tláhuac.**

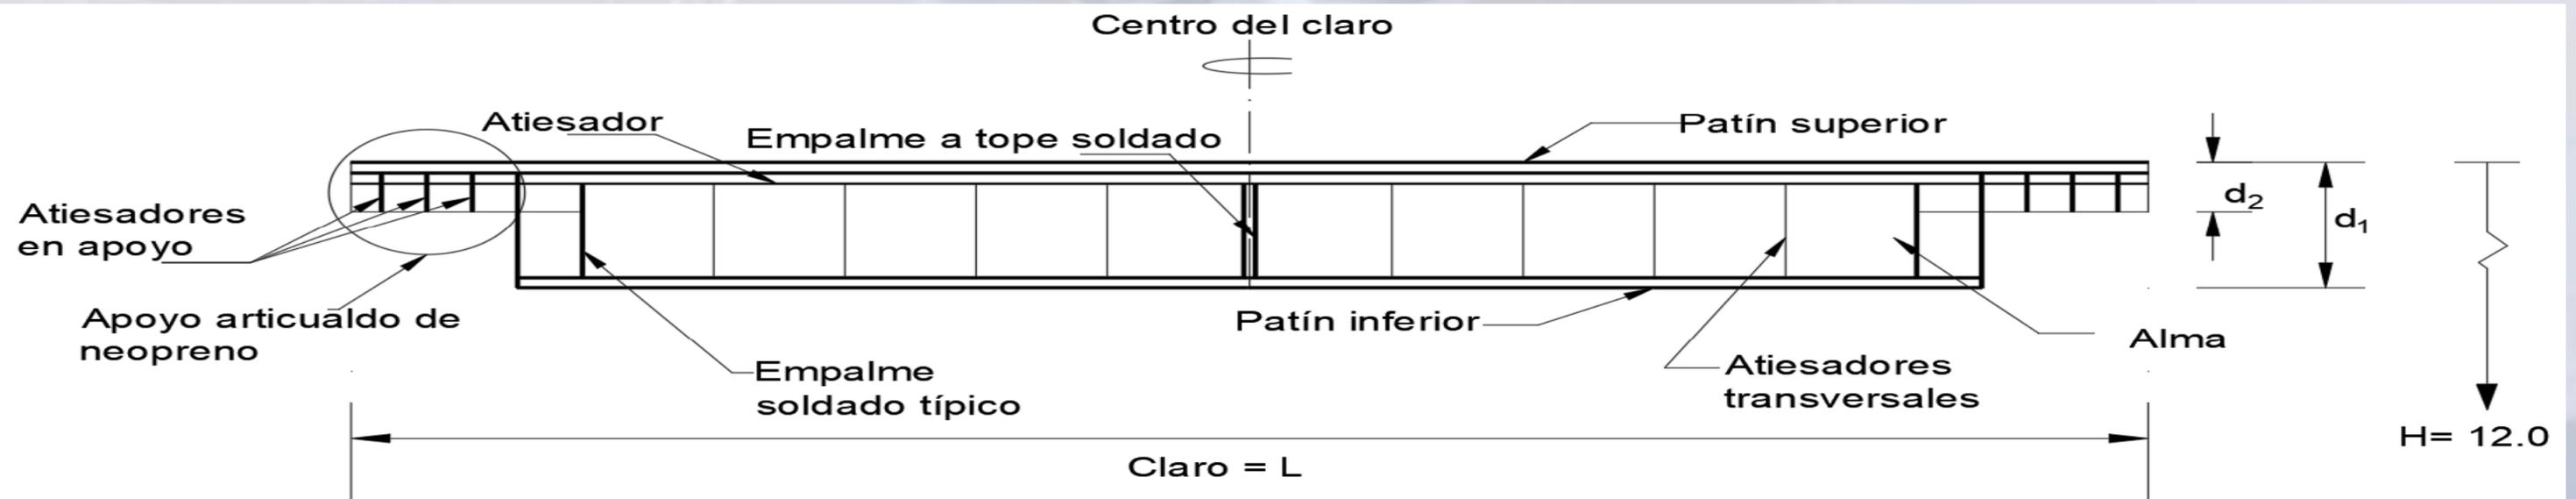
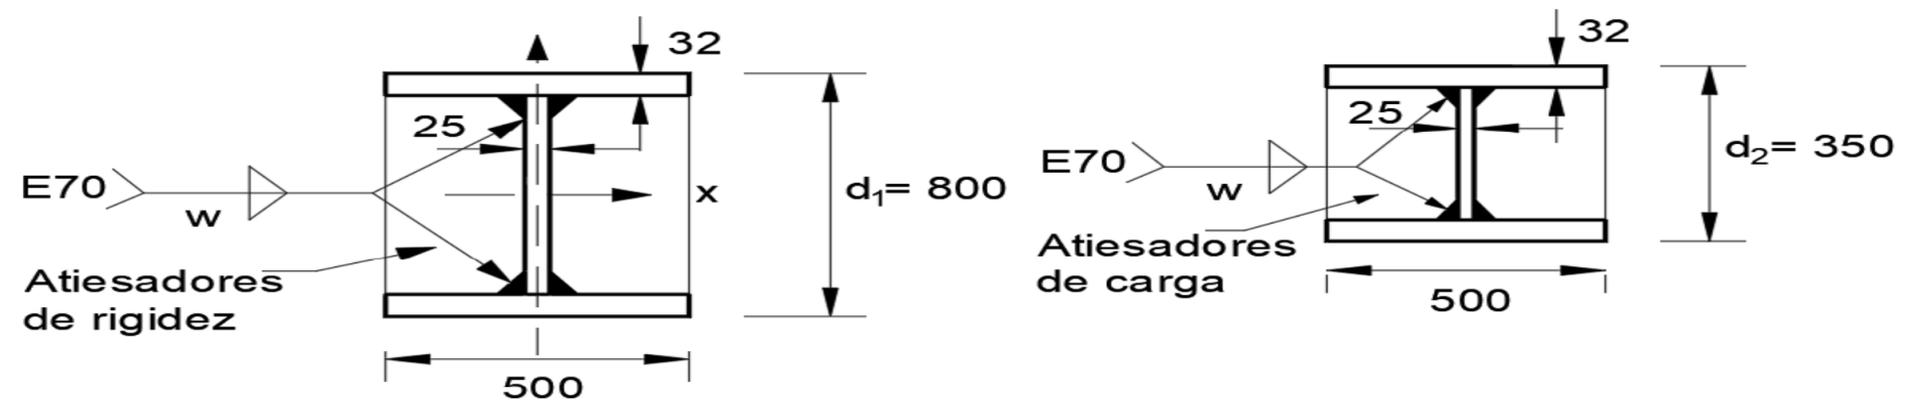
**Deben revisarse los tipos de acero de la trabe y las dimensiones de su sección transversal. Así mismo, la relación claro/peralte. Las dimensiones de la viga se han supuesto.**

$$\text{Relación claro/peralte} = L/d_1 = 30^*$$

\* Revisar  
L = 25.0m?  
d = 80cm?

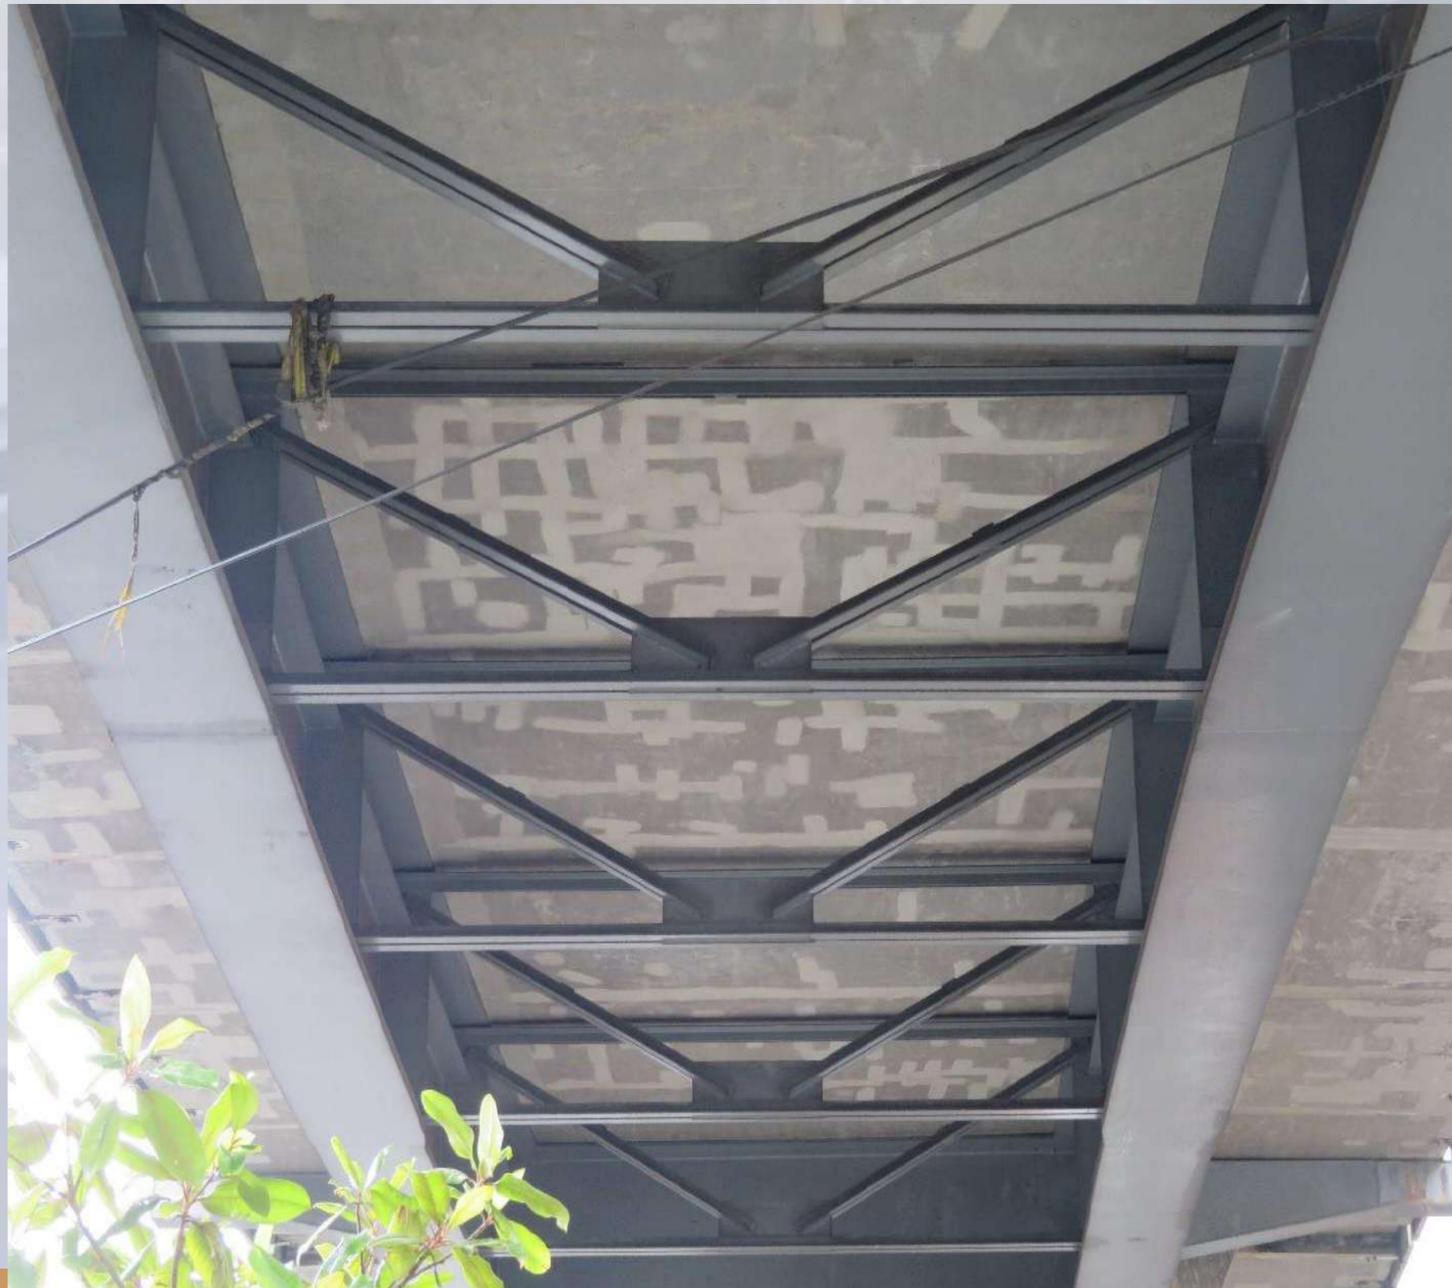
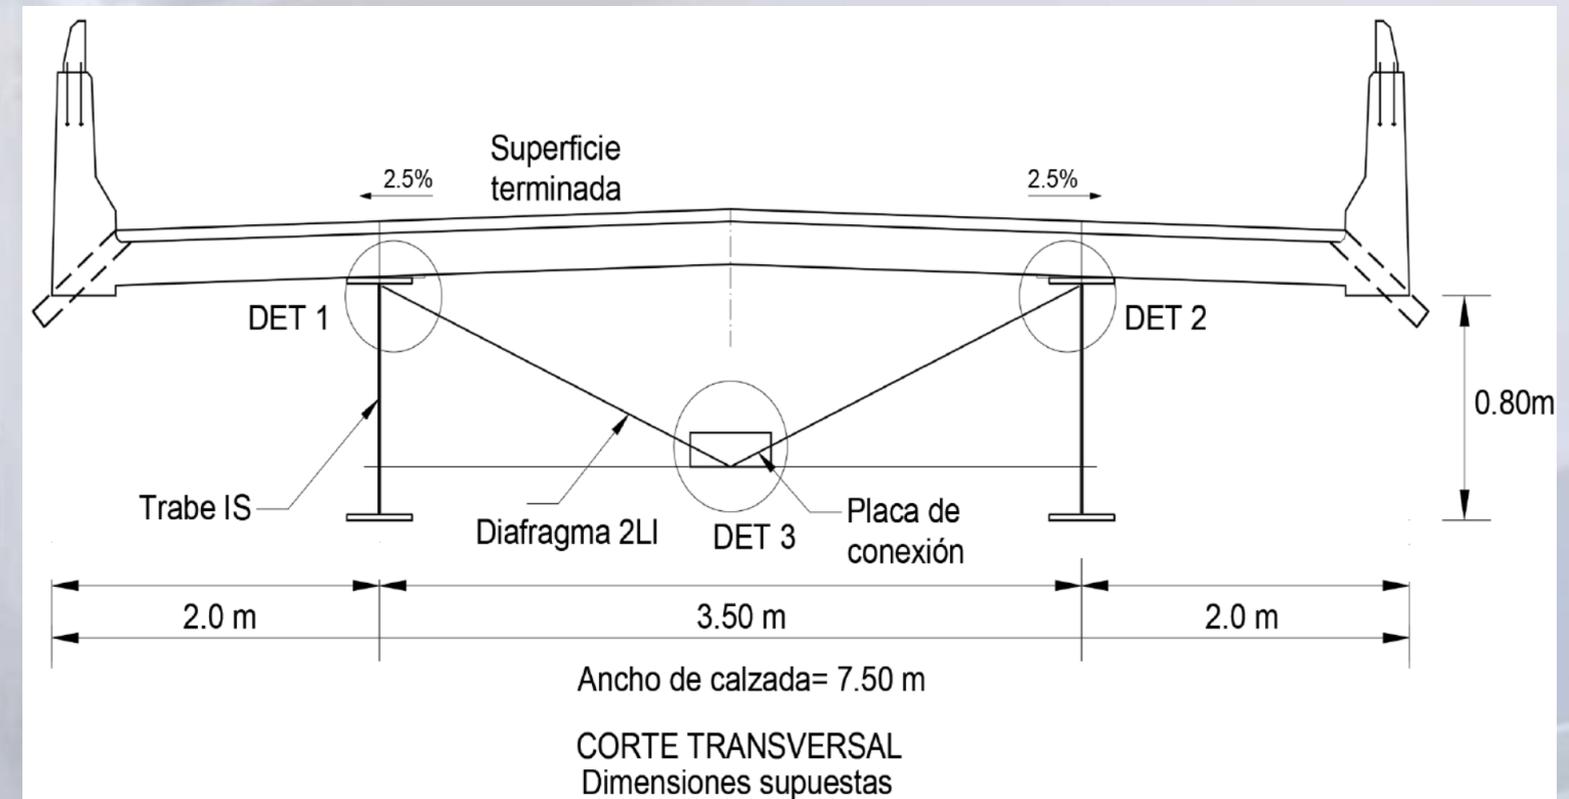
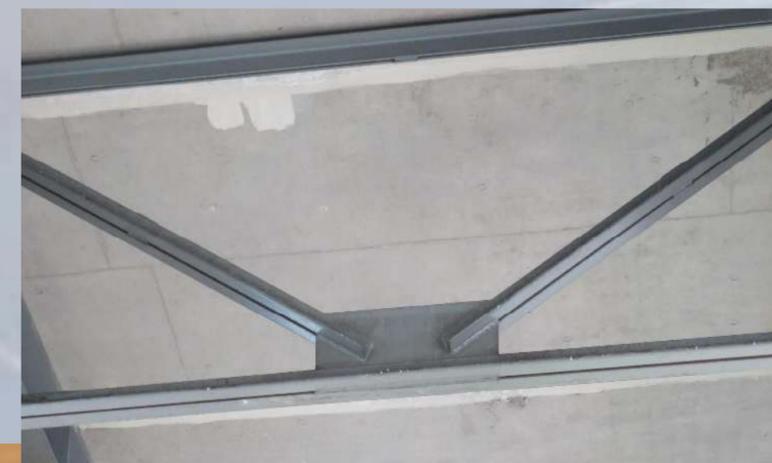
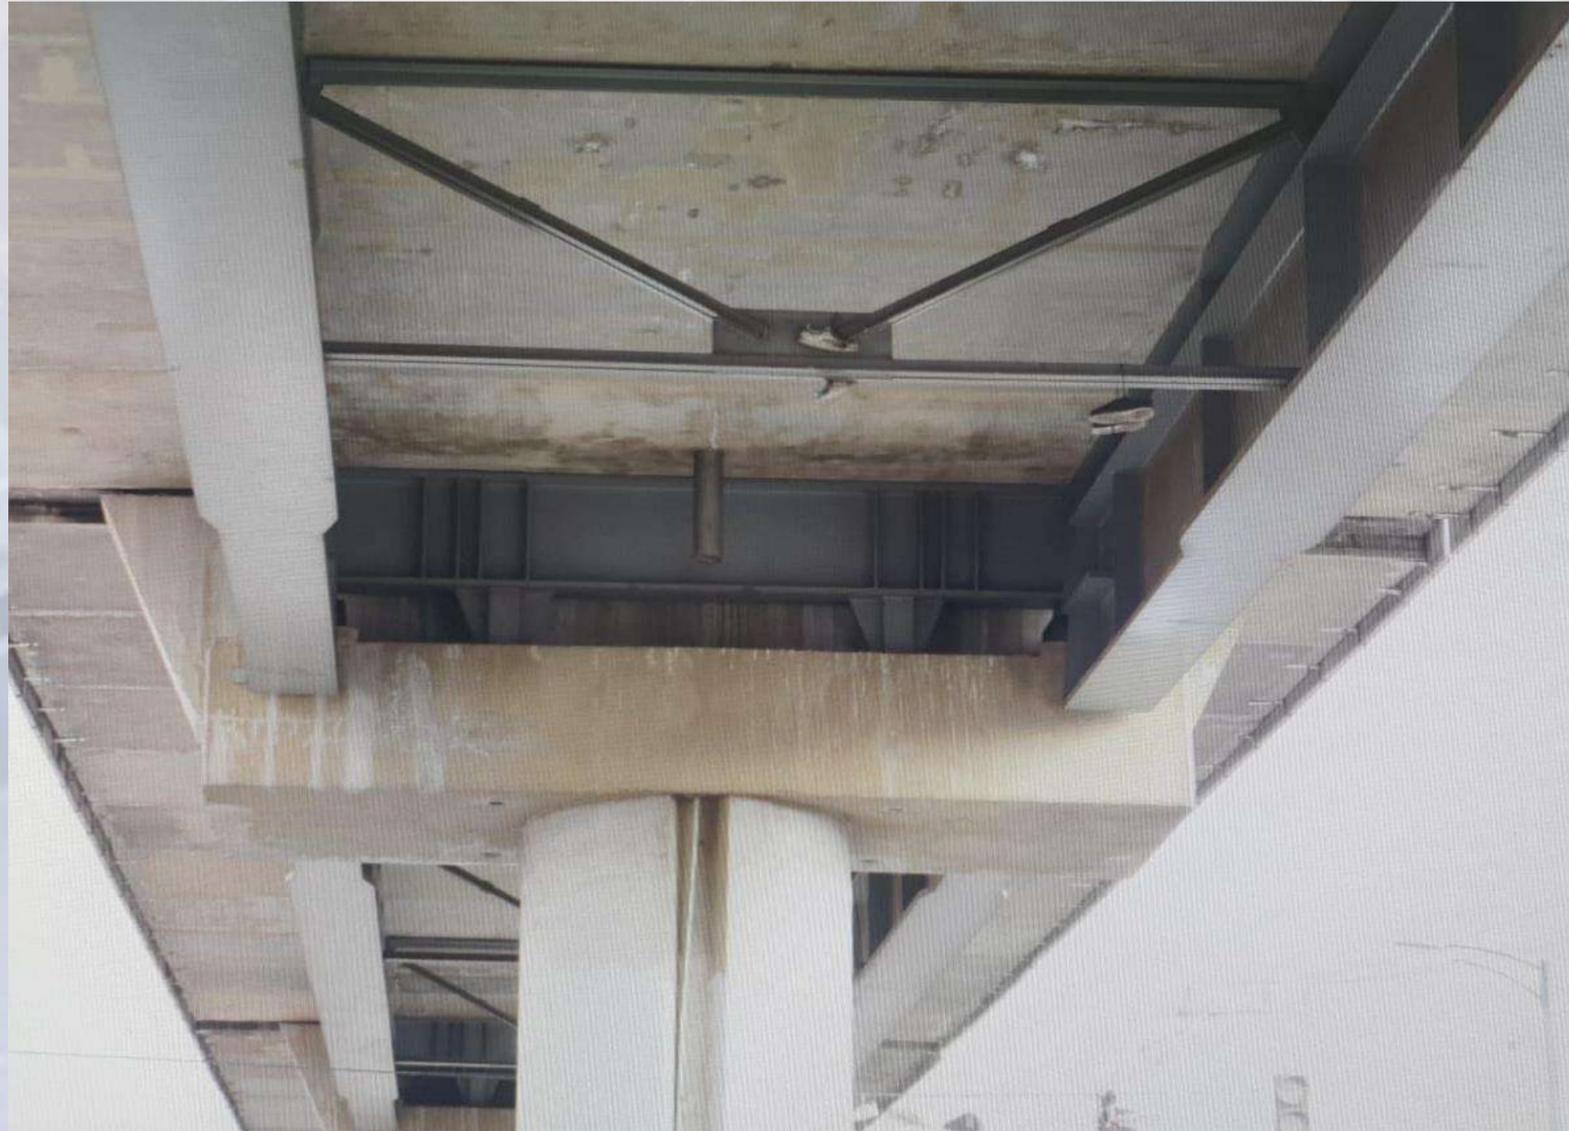
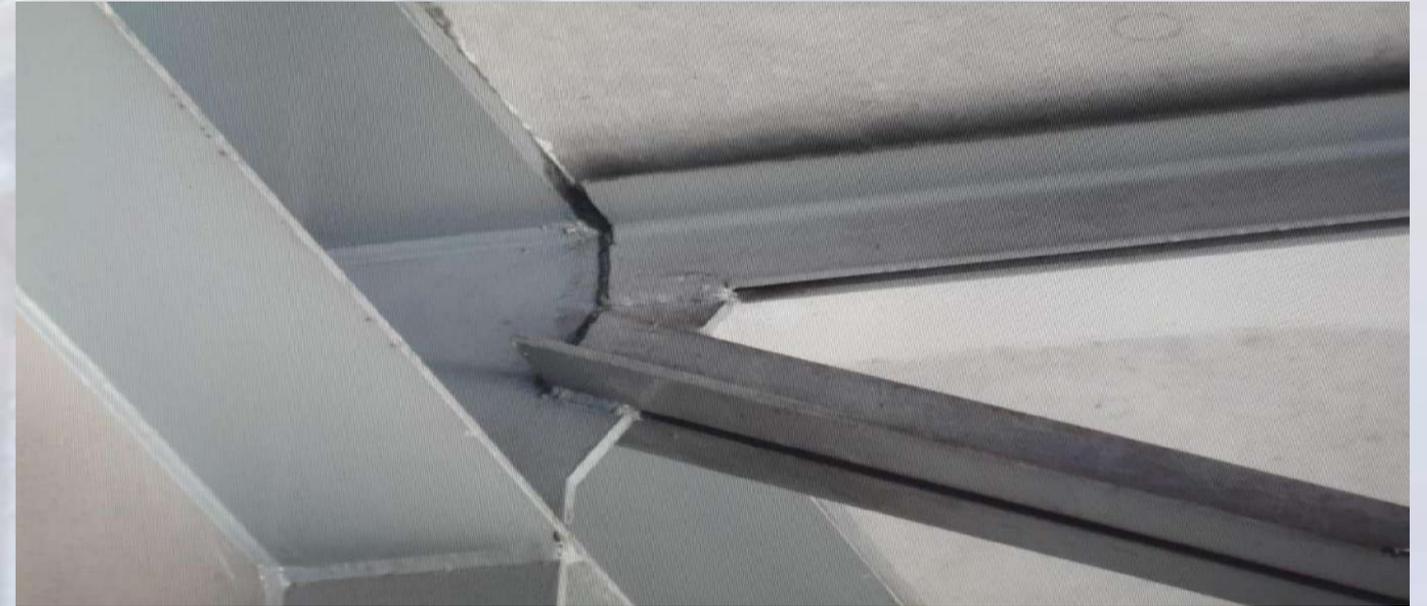
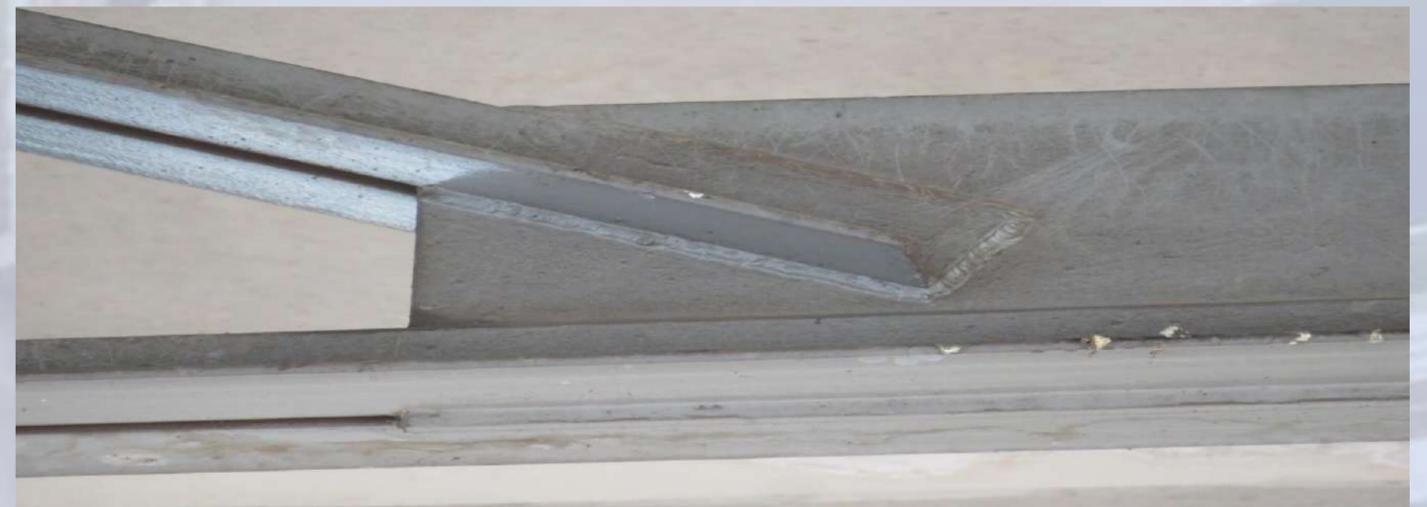
**Los diafragmas intermedios que proporcionan soporte lateral discontinuo a los patines de la trabe se aprecian esbeltos.**

**Los diafragmas son soportes laterales que impiden el pandeo lateral por flexotorsión de una viga de acero y los atiesadores intermedios el arrugamiento del alma de la trabe IS**

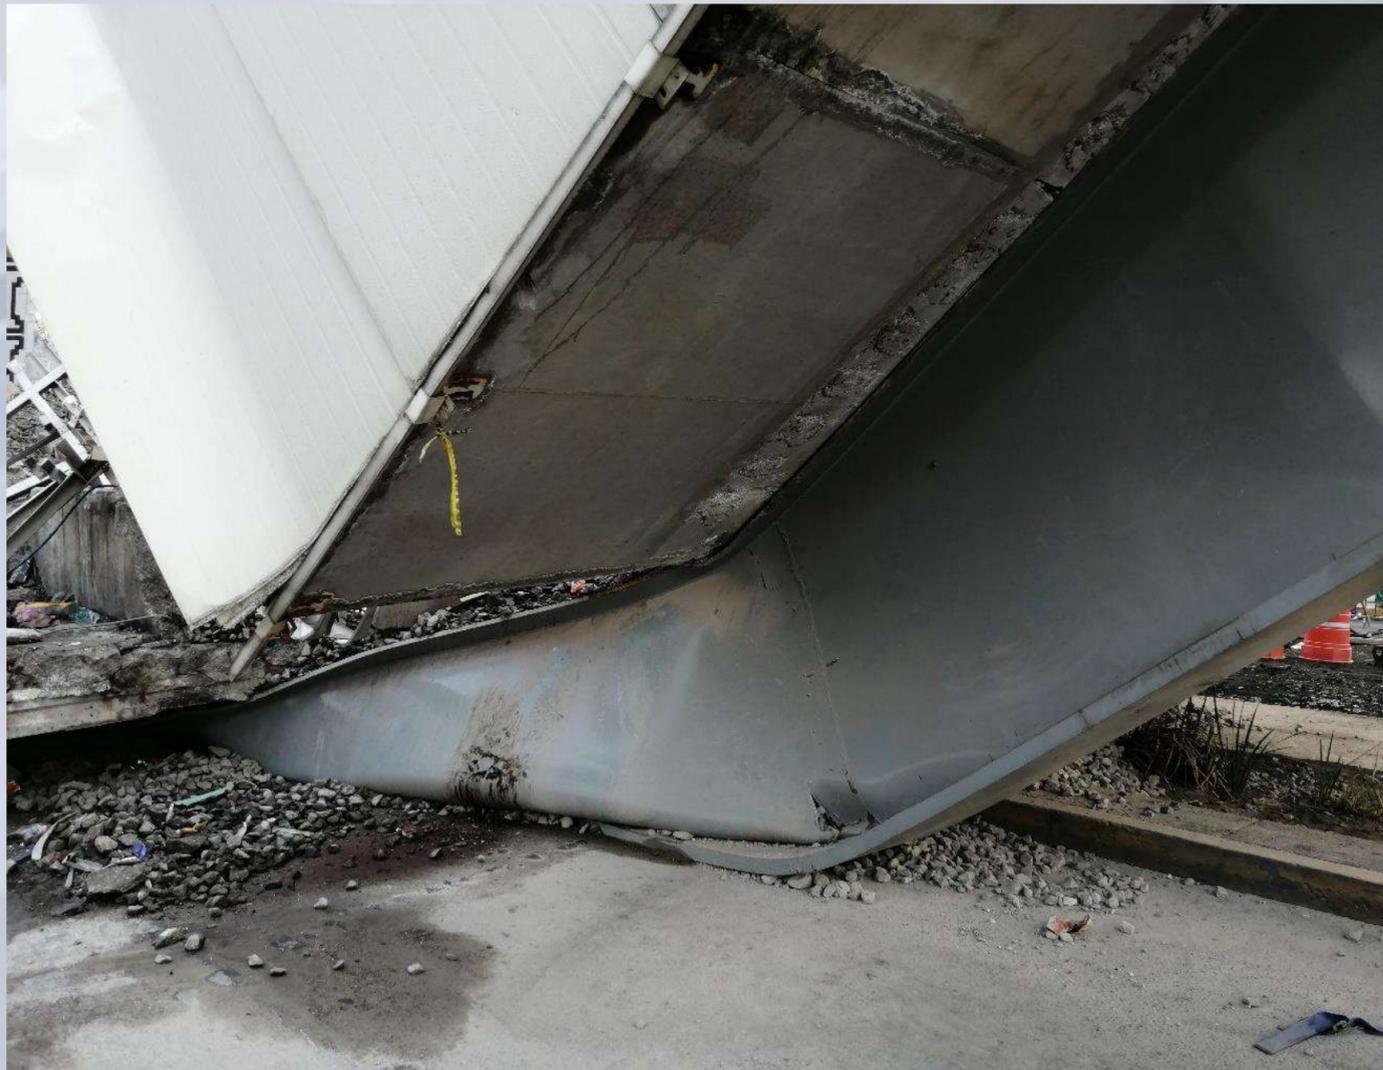
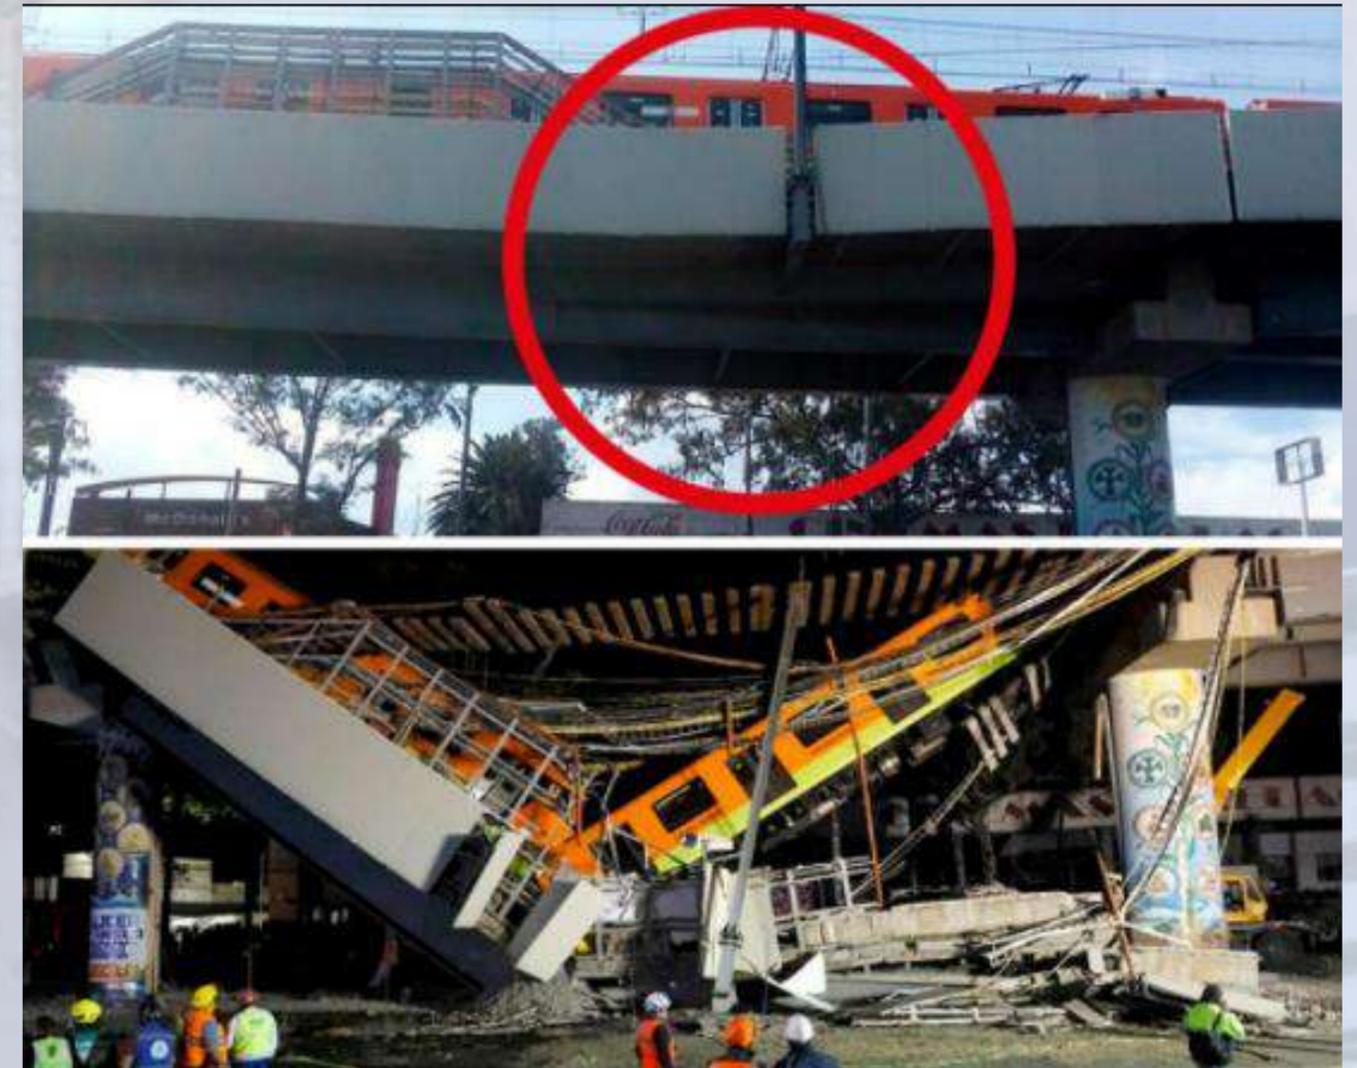
**Se afirma que la posición del empalme soldado de los dos tramos de la viga en la sección central es incorrecta (zona crítica de demanda máxima por flexión).**

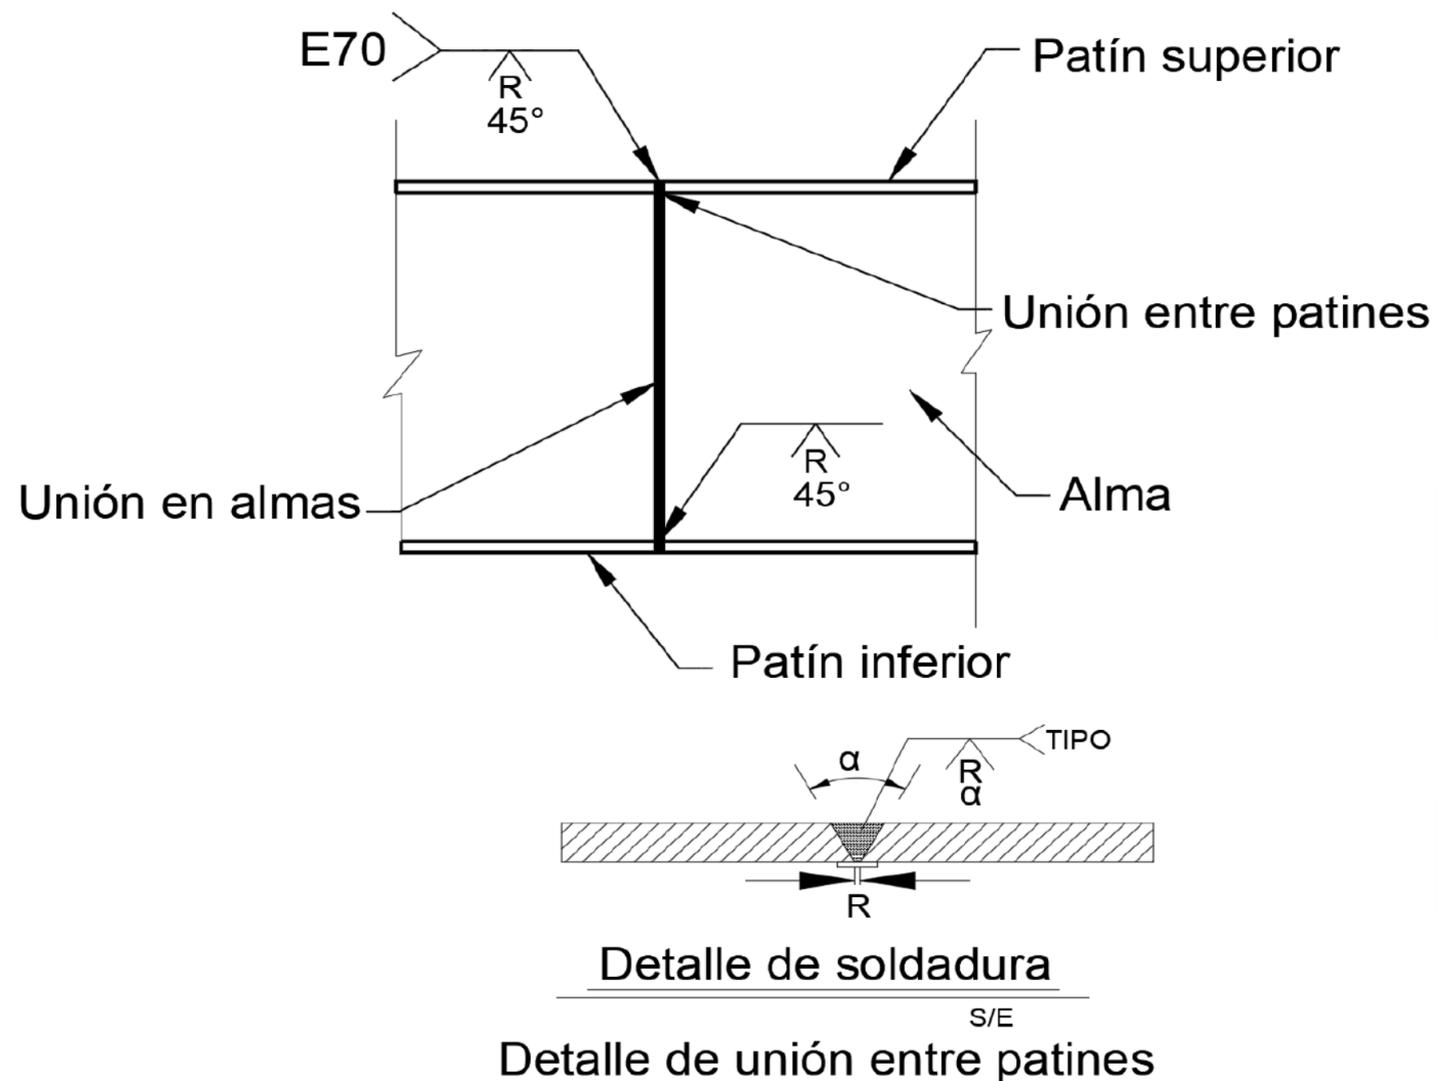
Es probable que la soldadura del empalme a tope de los dos tramos de la viga IS no es precalificada y posiblemente se depositó sin supervisión oportuna y estricta. Las pruebas de laboratorio serán de gran importantes para confirmar o descartar esta reflexión.

**JUNTA SOLDADA A TOPE SUPUESTA  
A FALTA DE INFORMACIÓN**

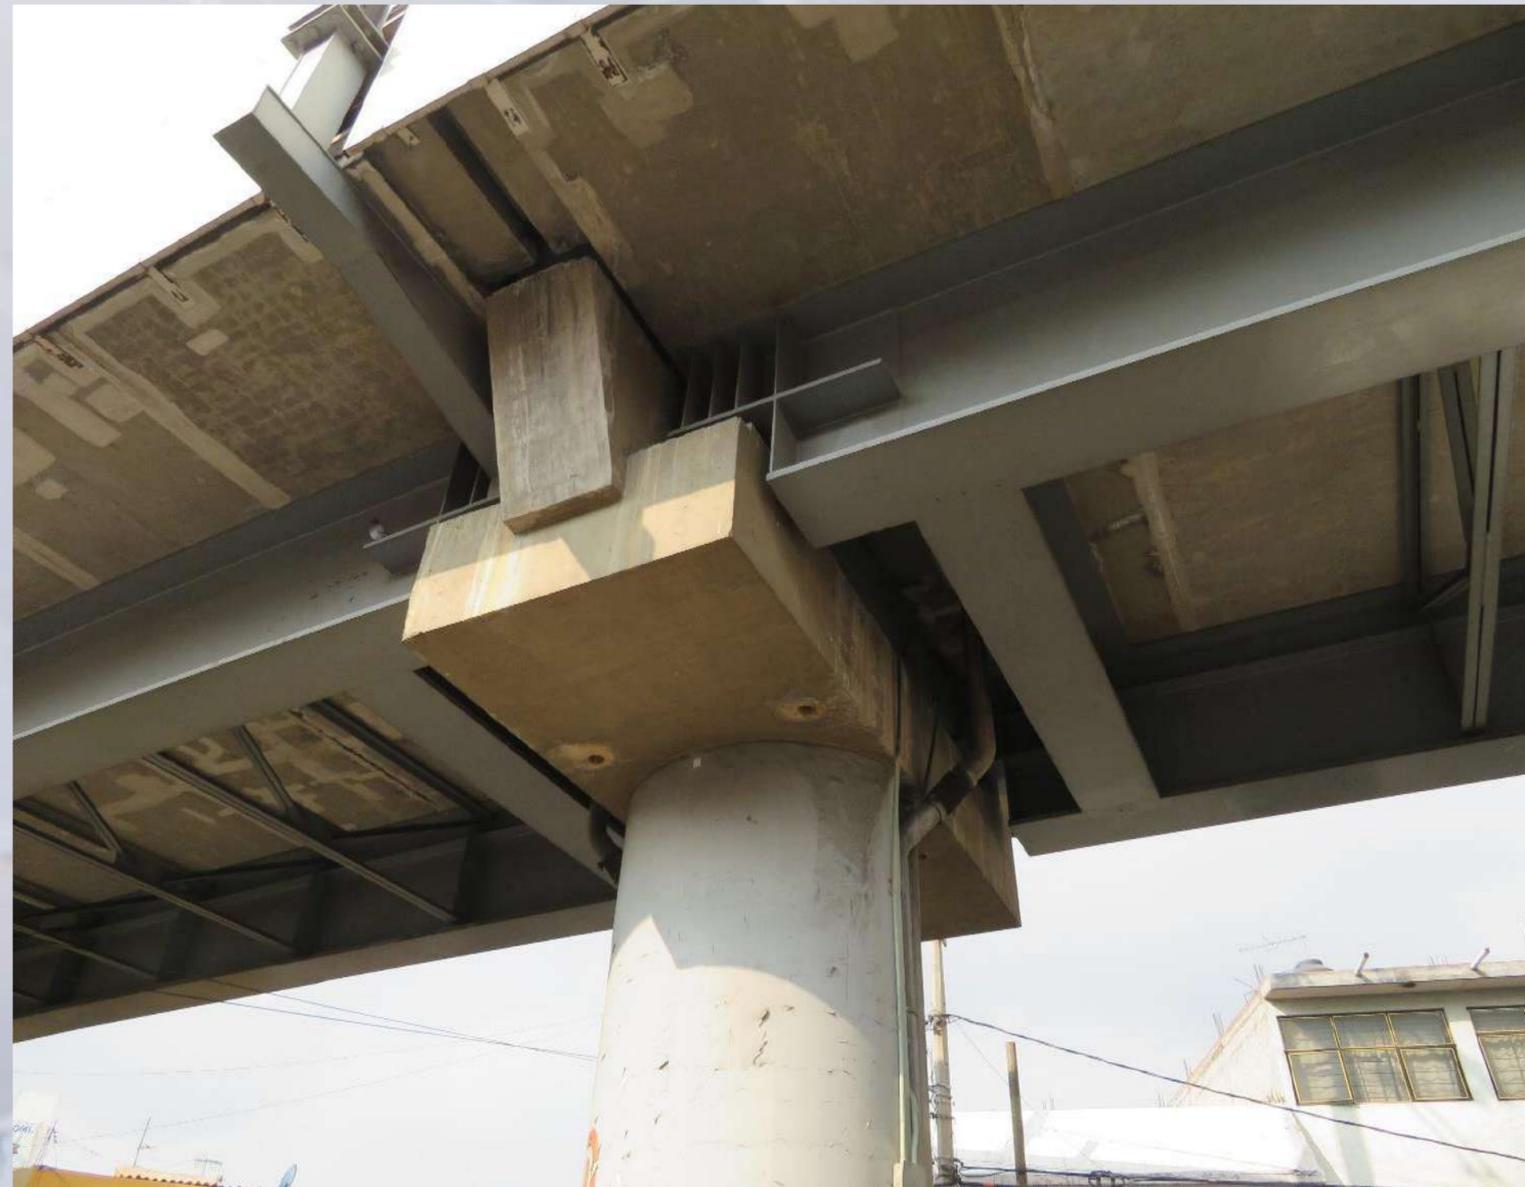
**Debe revisarse si la reducción abrupta del peralte de la viga de acero en la zona de apoyos es correcta: número, separación y grueso de los atiesadores.**

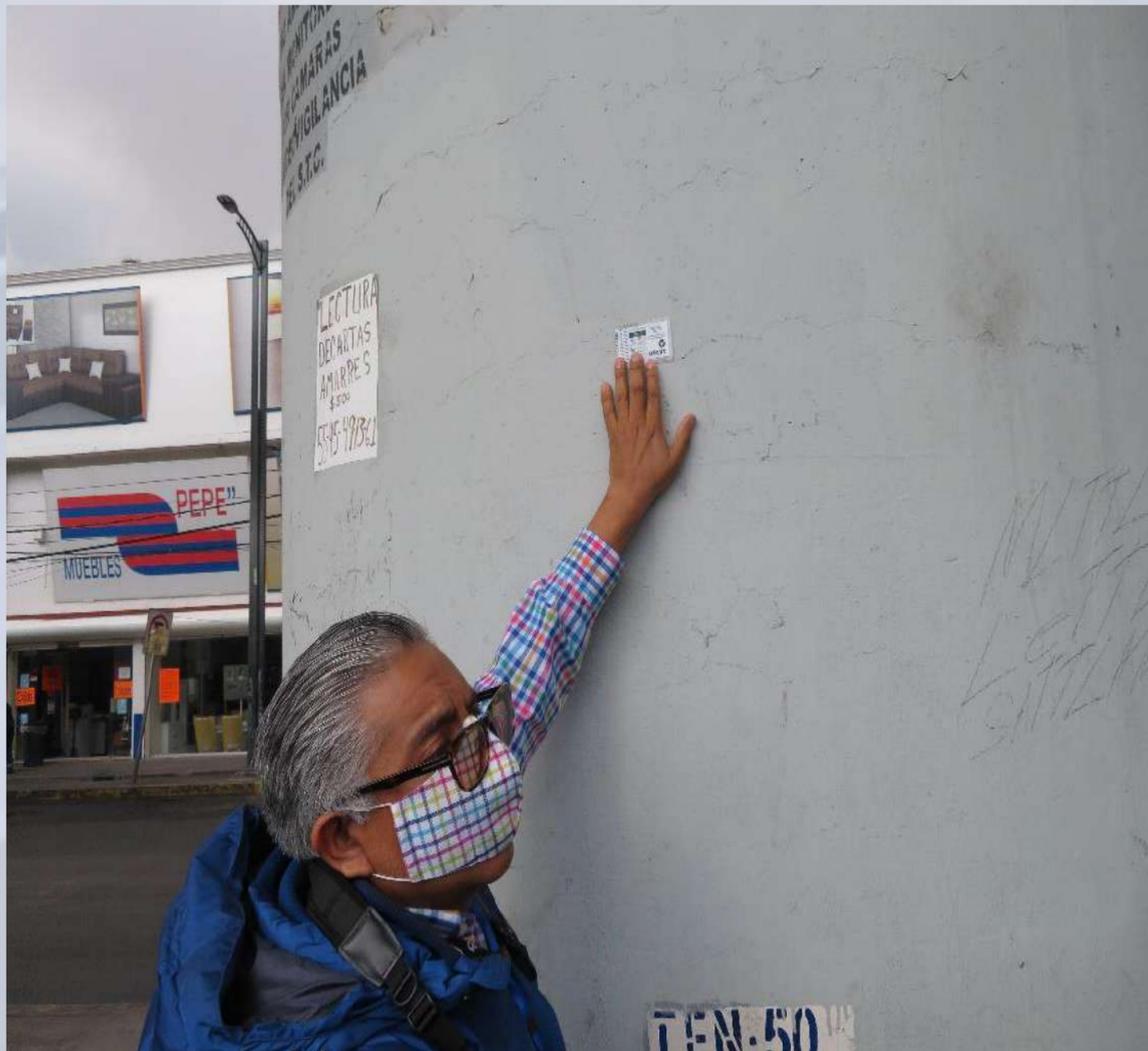
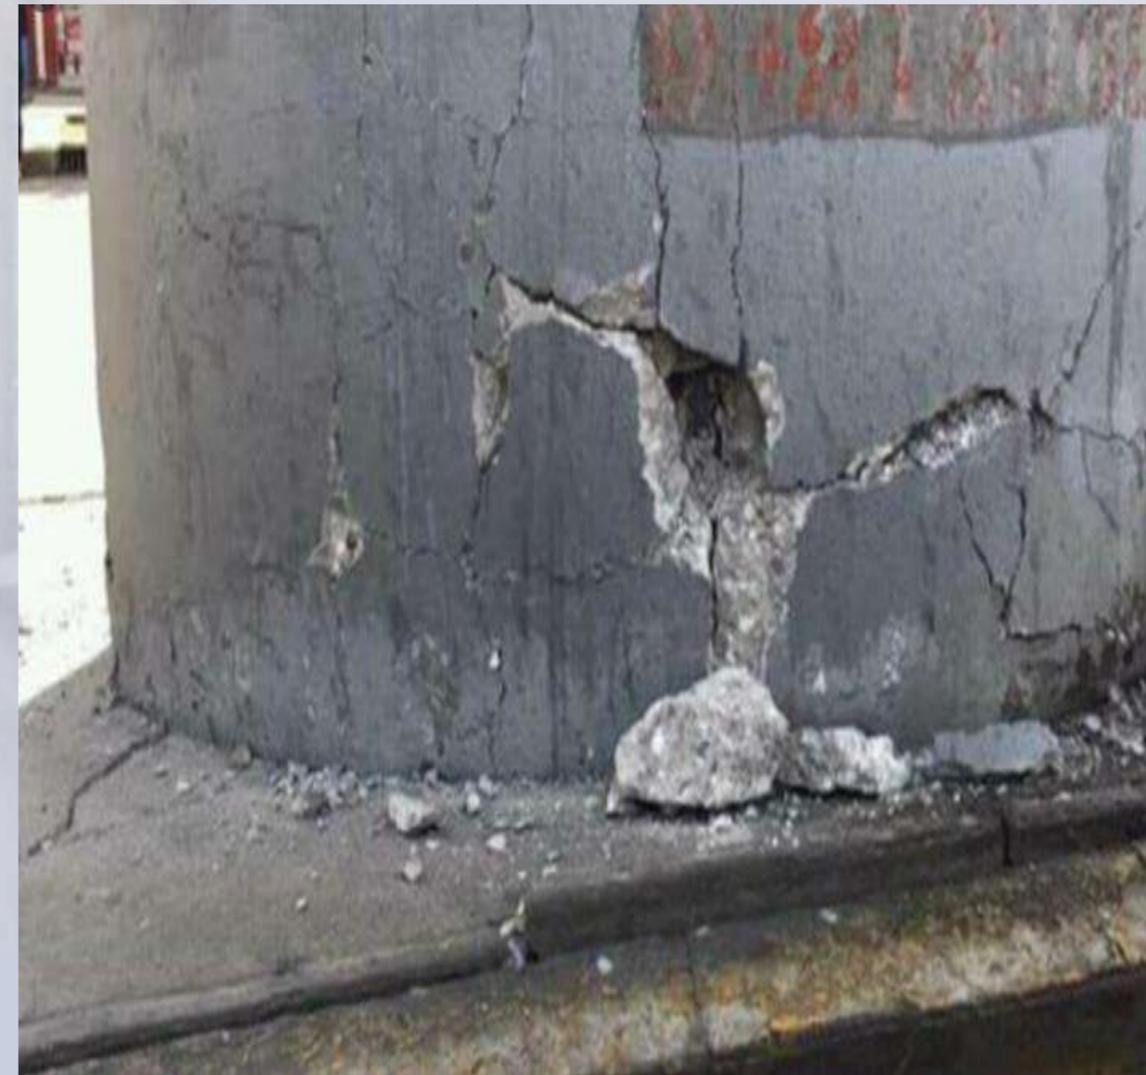
**Debe investigarse cuidadosamente si el daño acumulado de las columnas de concreto influyó en el colapso de la trabe en vista de que los vecinos de la zona reportaron desde hace varios años fuerte agrietamiento en estos elementos estructurales portantes.**

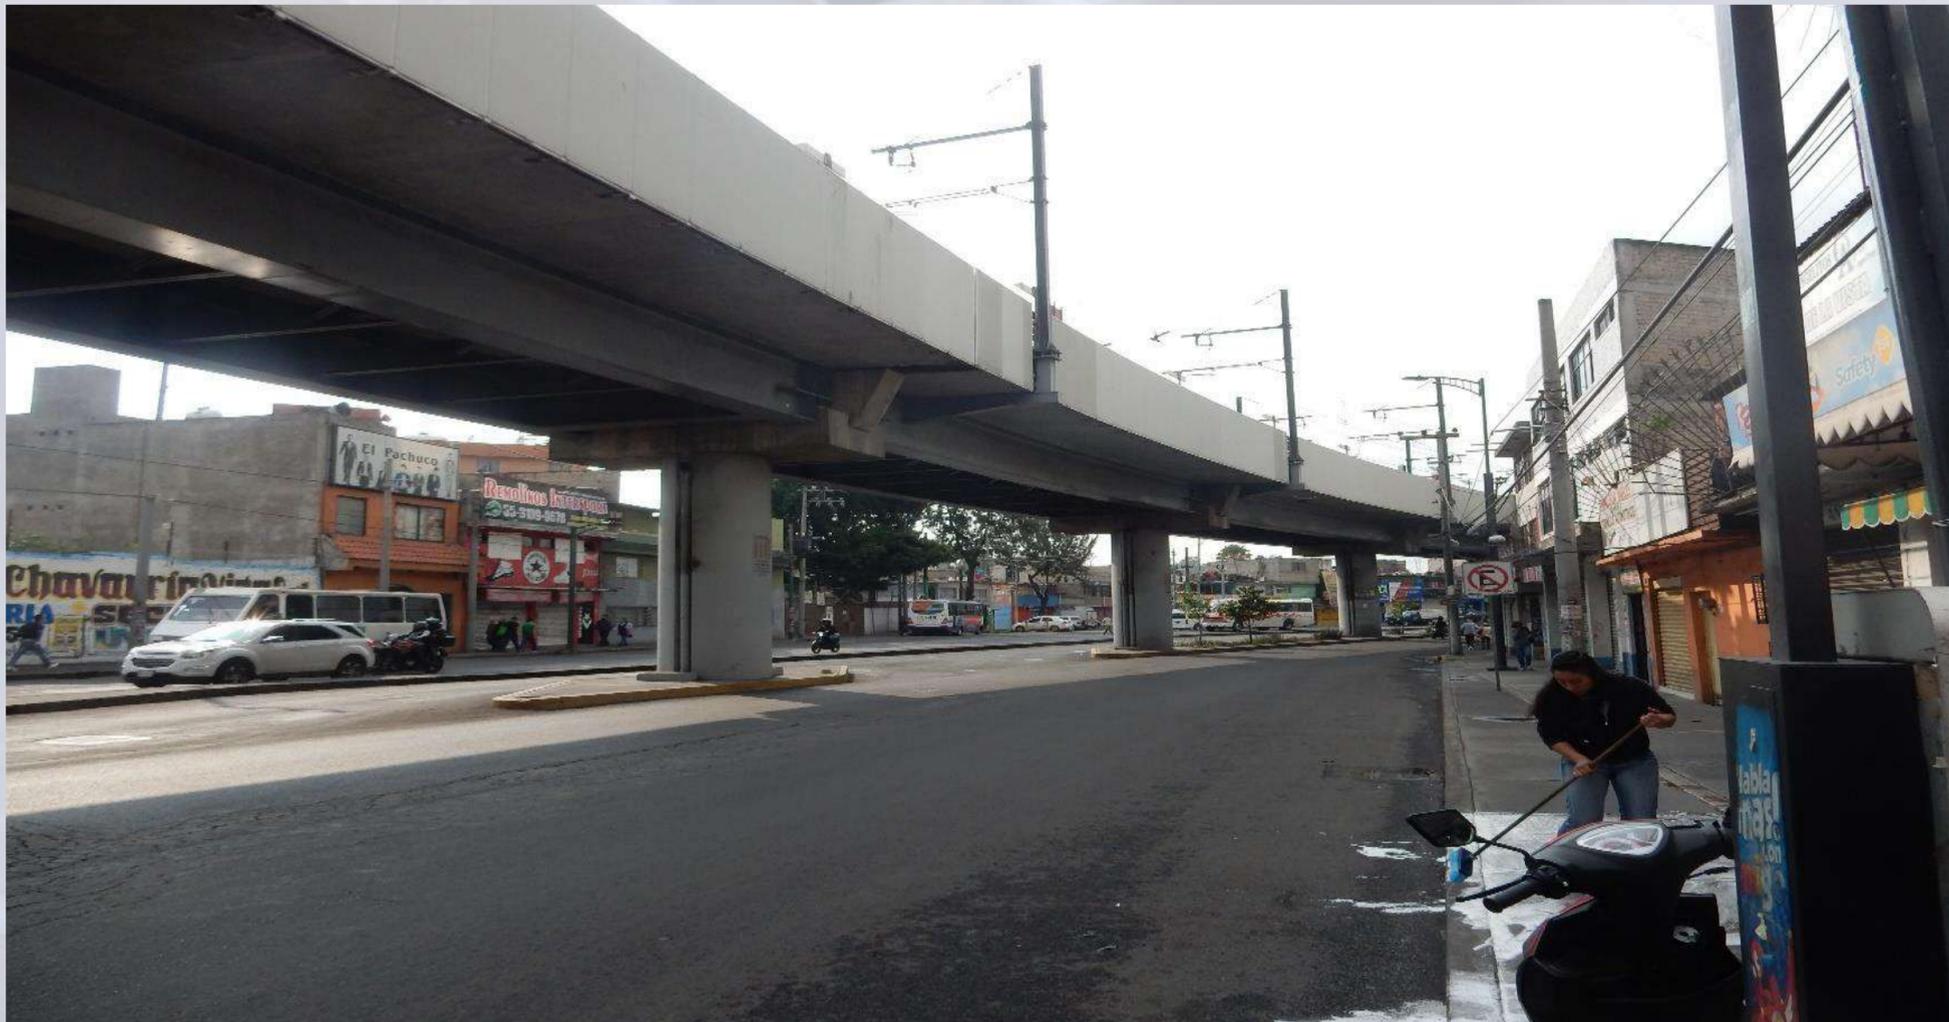
**Conviene reflexionar si el tipo de estructuración que se aplica en las estructuras del metro de la Ciudad de México son convenientes para suelos blandos.**

**Por ejemplo, las trabes de sección en cajón son más resistentes a los efectos de torsión y de pandeo lateral que las vigas fabricadas con tres placas soldadas IS.**
